# 滨化集团股份有限公司化工分公司老厂区 场地调查修复项目

## 详细调查报告 (报批稿)

环境保护部环境规划院

2018 年 12 月

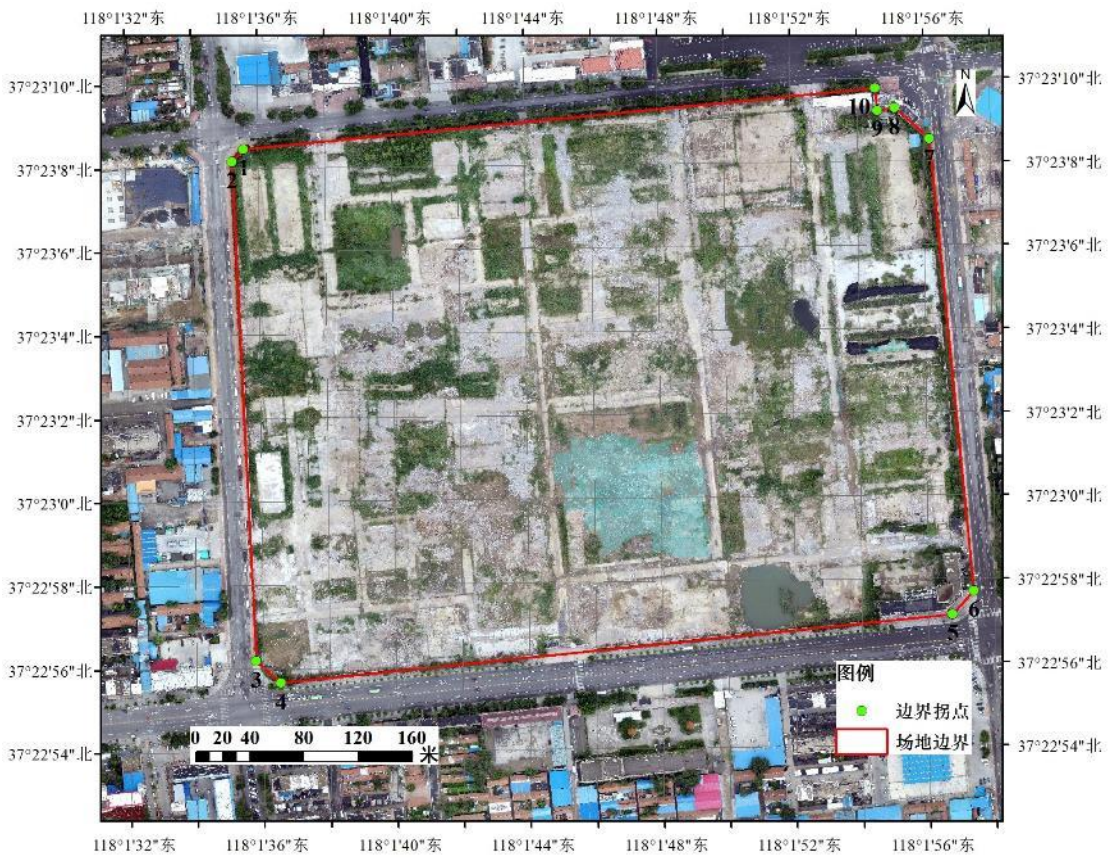
图 1-1 滨化老厂区地块调查范围

根据合同约定，本项目地块位于山东省滨州市滨城区黄河五路 560 号，场址位于黄河五路与黄河六路、渤海三路与渤海四路之间区块，占地 204600m<sup>2</sup>（约 306.9 亩）。该地块调查范围及拐点坐标见图 1-1 和表 1-1 所示。

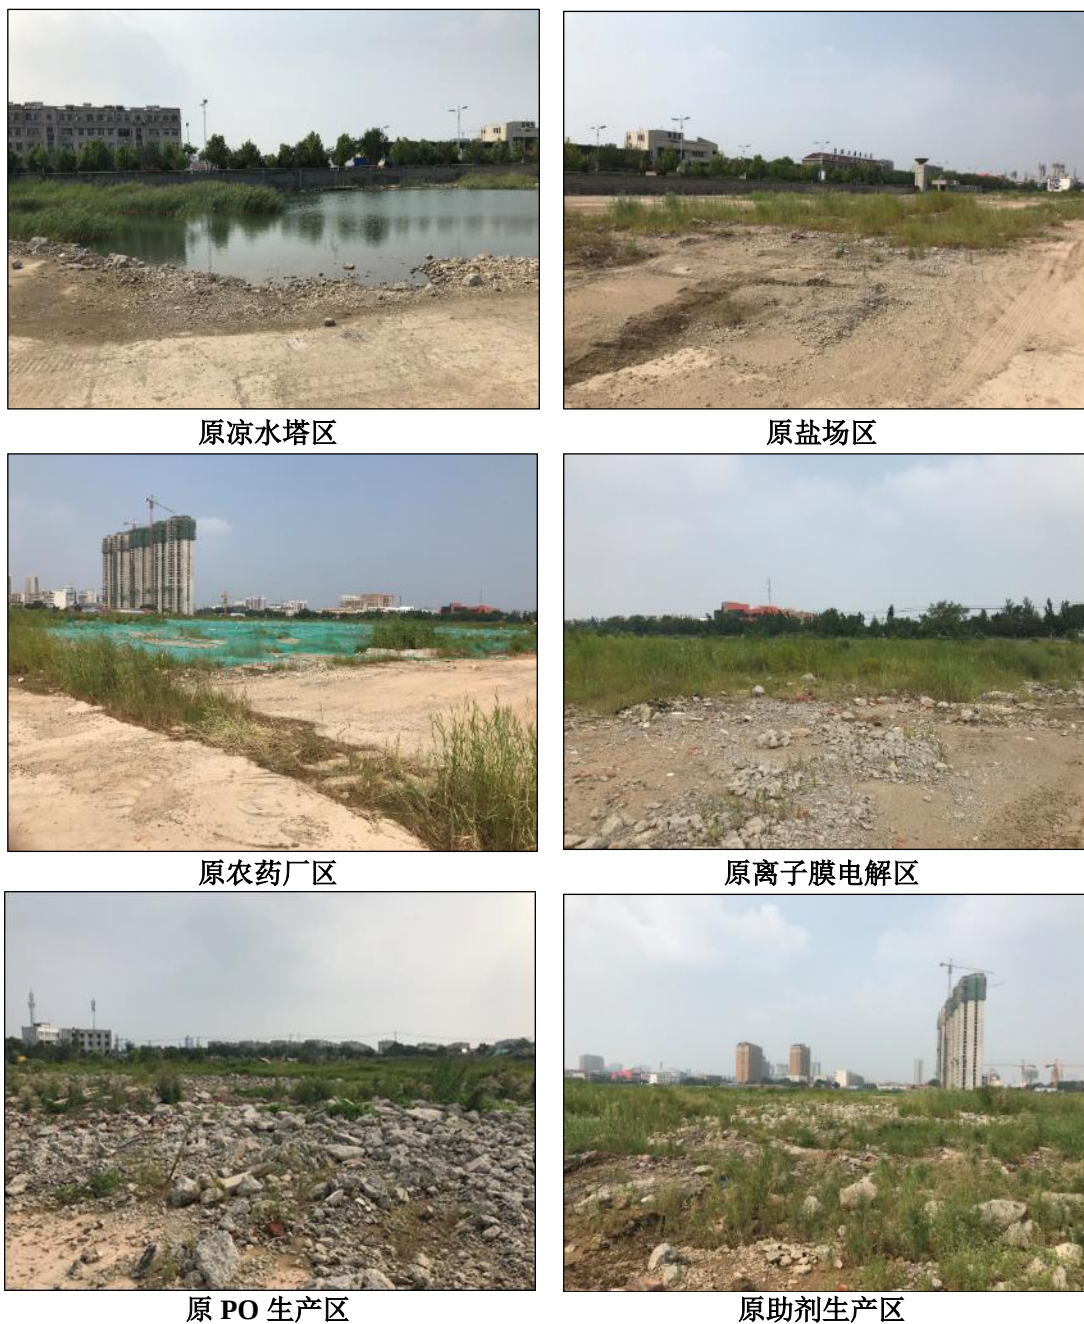
图 2-5 地块相关区域现状图

目前场地上的建构筑物已全部拆除，地块多处硬化破损，土壤裸露，残留有部分建筑垃圾，场地地面覆有厚度不等的建筑用土。场地部分道路为混凝土路面，厂区内基本情况如图 2-5。

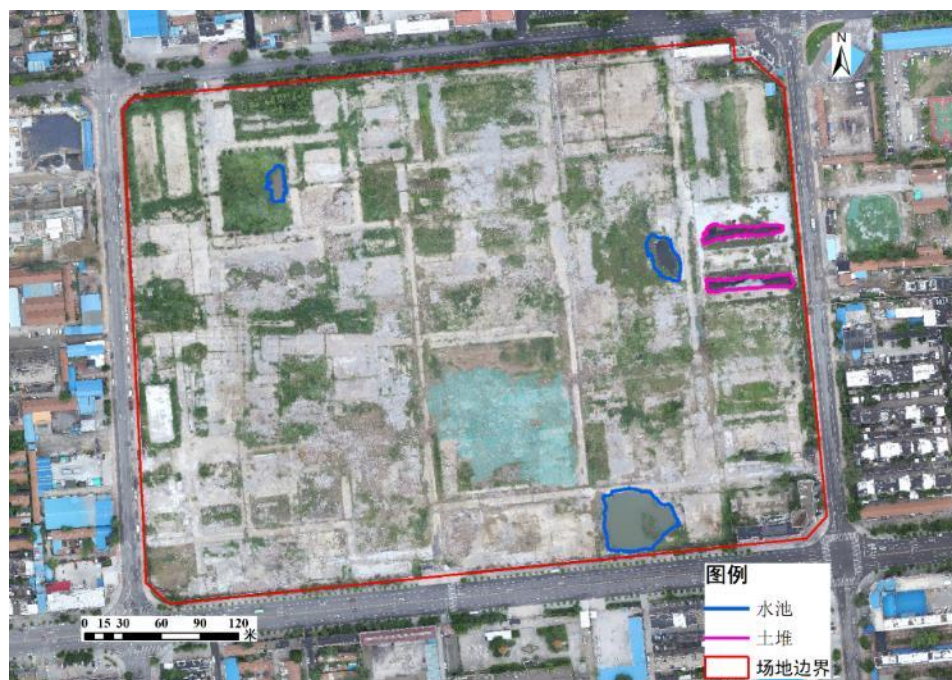
图 2-6 场地内水池与土堆位置与范围

场地内有三个大水池，分别位于场地东南侧原凉水塔区、西北侧原化肥厂区和场地东侧原热电化水区，此外场地内有小面积的积水坑。场地内土堆与水池所在位置与边界范围见图 2-6 所示。

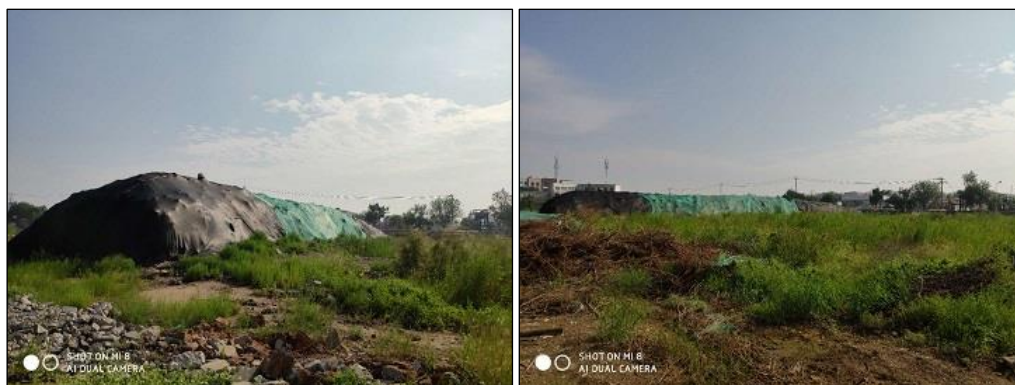
图 2-7 场地内大土堆

绍，深坑是老厂区关停拆除前计划新增厂房的地基坑，土堆为地基开挖时产生的渣土堆存，后由于新建计划搁置，因此在场内形成了两个深坑和土堆。

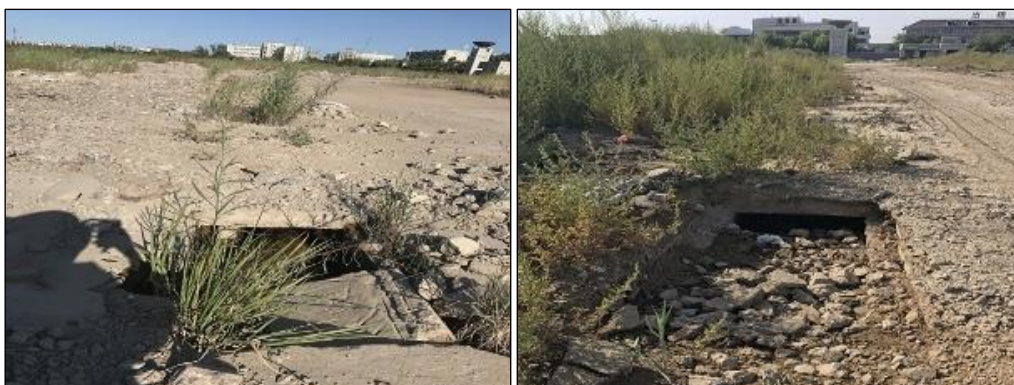
图 2-10 场地内裸露排水明渠

场地内可以看到有部分裸露的原排水明渠，据企业相关人员介绍，原明渠分布在厂区道路两侧，主要作用为排降水。

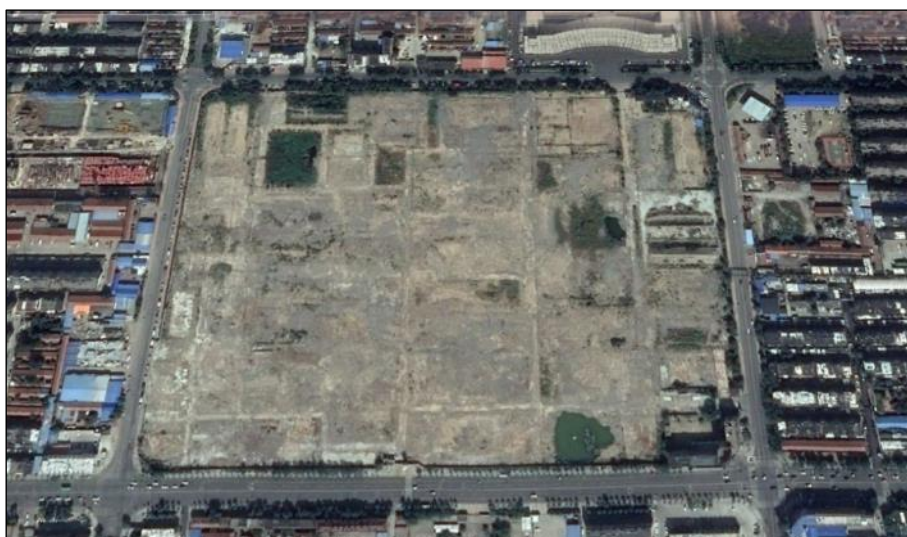
图 2-15 2017 年建筑物拆除后老厂区地块卫星影像图

2014 年下半年开始，该地块上的建构筑物陆续实施拆除工作，图 2-15 为 2017 年该地块的卫星影像图。从 2017 年开始，该地块加快各项拆除工作，并于 2017

年年底基本完成了地上所有建构筑物的拆除工作。该地块 2002-2017 年间部分时期卫星影像图如图 2-12~图 2-15 所示。

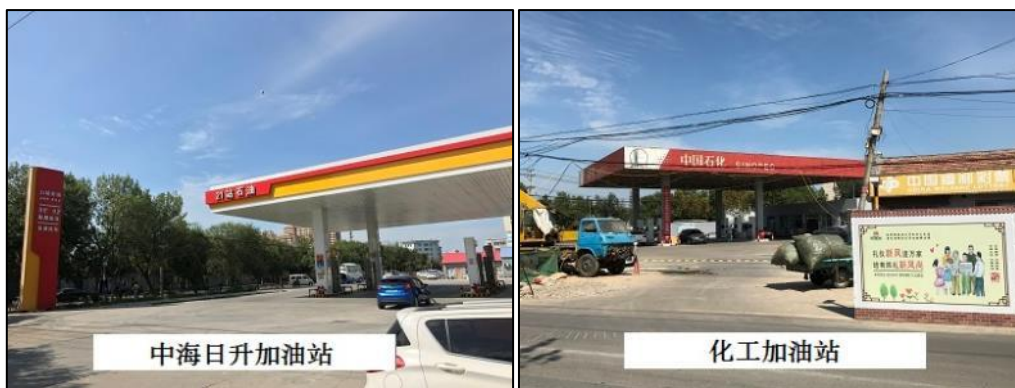
图 2-17 周边潜在污染源分布

通过前期现场踏勘和资料收集，以及现场采样阶段对地块的了解，滨化老厂区周边主要为居民区，仅东侧和北侧分别有两家加油站，分别为中海日升加油站和化工加油站。加油站对滨化地块的潜在影响主要涉及以下两个可能的方面，包括油品跑冒滴漏造成的污染和含油污水排放造成的污染。

但根据所了解和后期测绘的场地地下水流向信息，加油站位于场地的下游方向，因此对场地内环境造成污染的可能性较小。

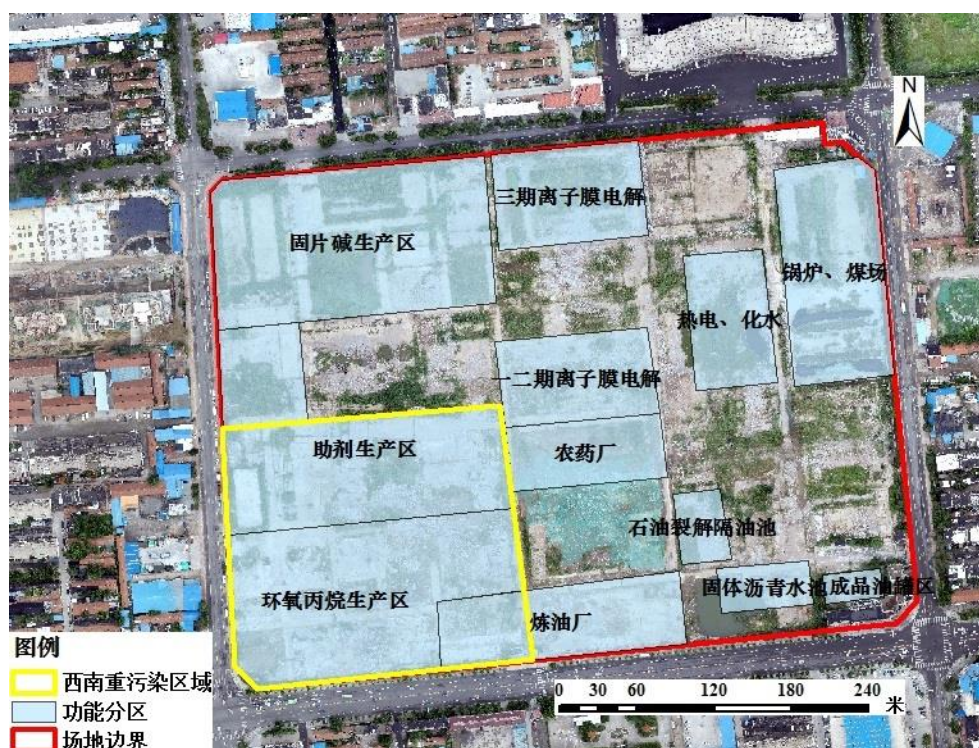
图 3-5 西南重污染区域示意图

通过分析场地内污染物的分布规律，本场地污染主要以苯系物和氯代烃为主，且重污染主要集中在重点关注区的原助剂生产区和原环氧丙烷生产区，如图 3-5 所示。污染物浓度高且污染深度大，以主要污染物 1,2-二氯丙烷为例，该区域内检出 1,2-二氯丙烷最高浓度 2460mg/kg，分别超出一类和二类用地筛选标准 2459 倍和 491 倍，污染最深达到第六层（34.0~38.0m）。

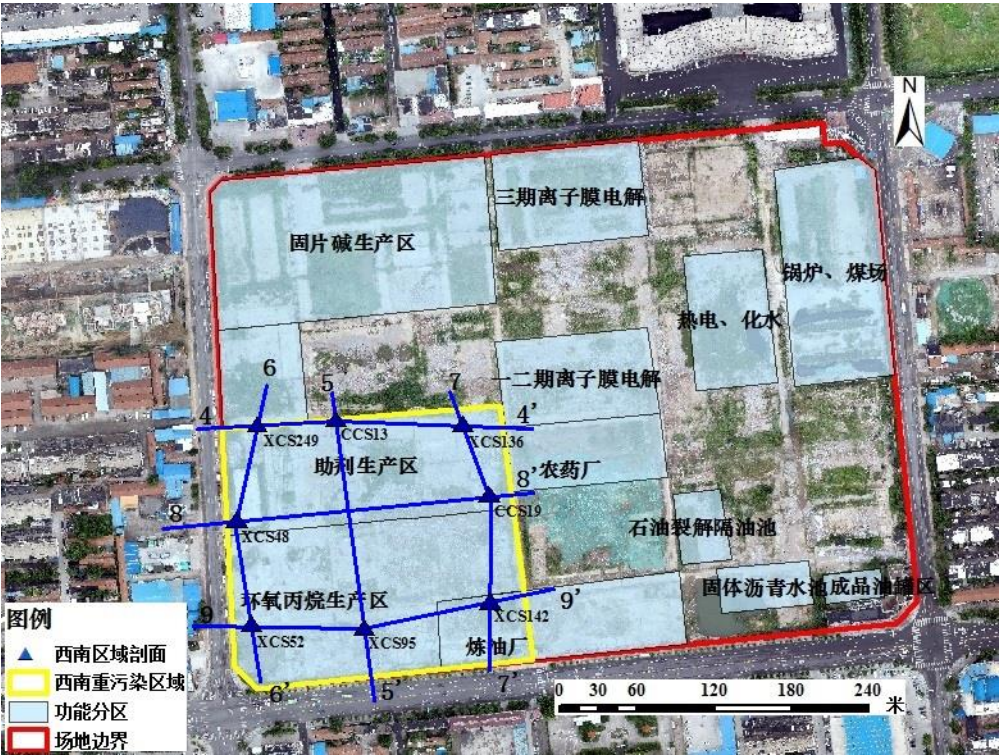
图 3-6 西南重污染区剖面线位置图

该区域地层分布情况按图 3-6 “剖面线位置示意图”所示位置绘制地层剖面 6 条，具体见图 3-7 至图 3-12。

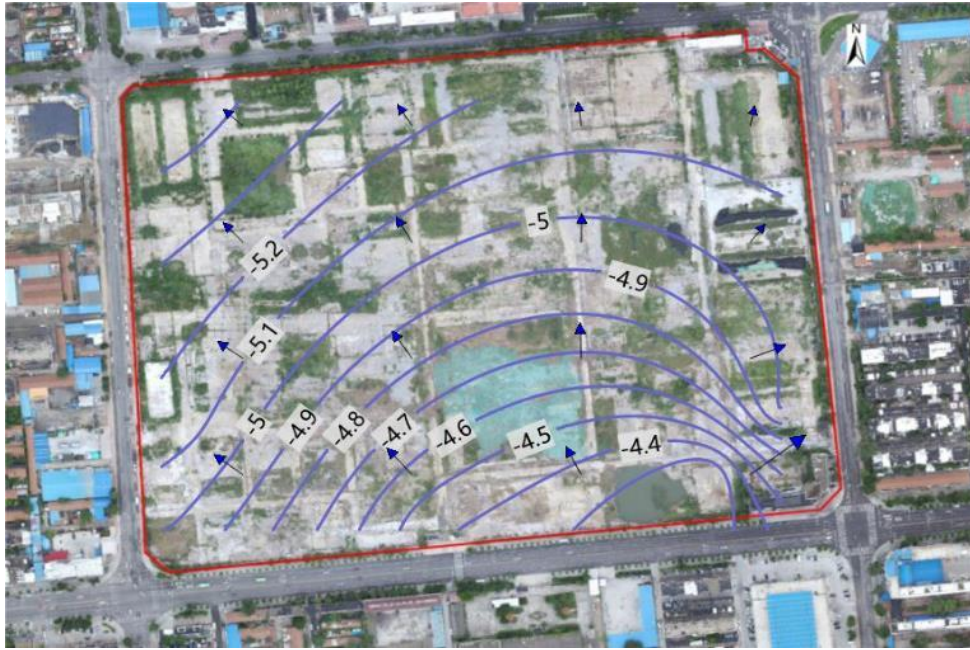
图 3-15 场区表层不连续滞水流场等值线图

主要赋存于层顶埋深 0.6~6.3m、层底埋深 4.9~14m、层厚 2.3~10.7m 的粉土②层，粘质粉土②<sub>1</sub>层，砂质粉土②<sub>2</sub>层和粉砂②<sub>3</sub>层，在场区内普遍分布。2018 年 11 月 6 日于地下水监测井中量测的潜水静止水位埋深 2.222~4.346m，静止水位标高（相对标高）为-5.88~-4.22m。该层地下水水位分布规律见图 3-15。

通过利用 2018 年 11 月 6 日于本次设置的地下水监测井中量测水位数据绘制场地地下水水位流场等值线图（图 3-15、图 3-16），从图中可以看出，场地表层不连续滞水总体流向为自东南向西北（局部受各种因素影响，流向略有偏差），平均水力梯度约为 4‰；场地潜水-微承压层水总体流向为自南向北（局部受各种因素影响，流向略有偏差），平均水力梯度约为 3‰。

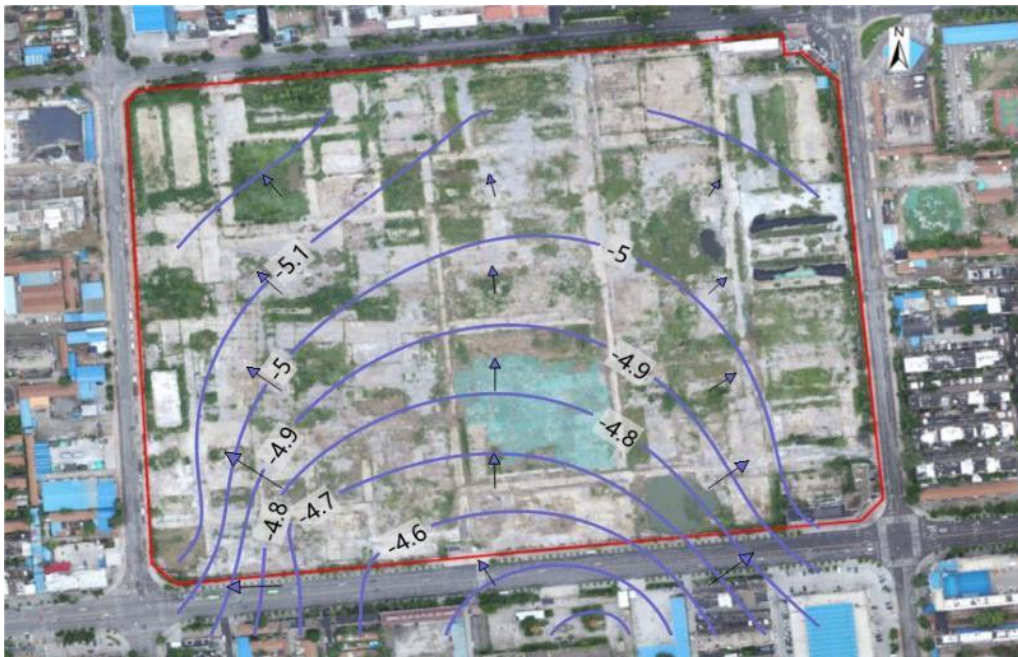
图 3-16 场区潜水-微承压流场等值线图

主要赋存于埋深 17.6~25m 以下的粉砂④层，砂质粉土④<sub>1</sub>层、粘质粉土④<sub>2</sub>层中，在厂区内普遍分布。2018 年 9 月 11 日于地下水监测井中量测的承压水静止水位埋深为 2.215~3.850m，静止水位标高（相对标高）为-4.35~-5.25m。该层地下水水位分布规律见图 3-16。

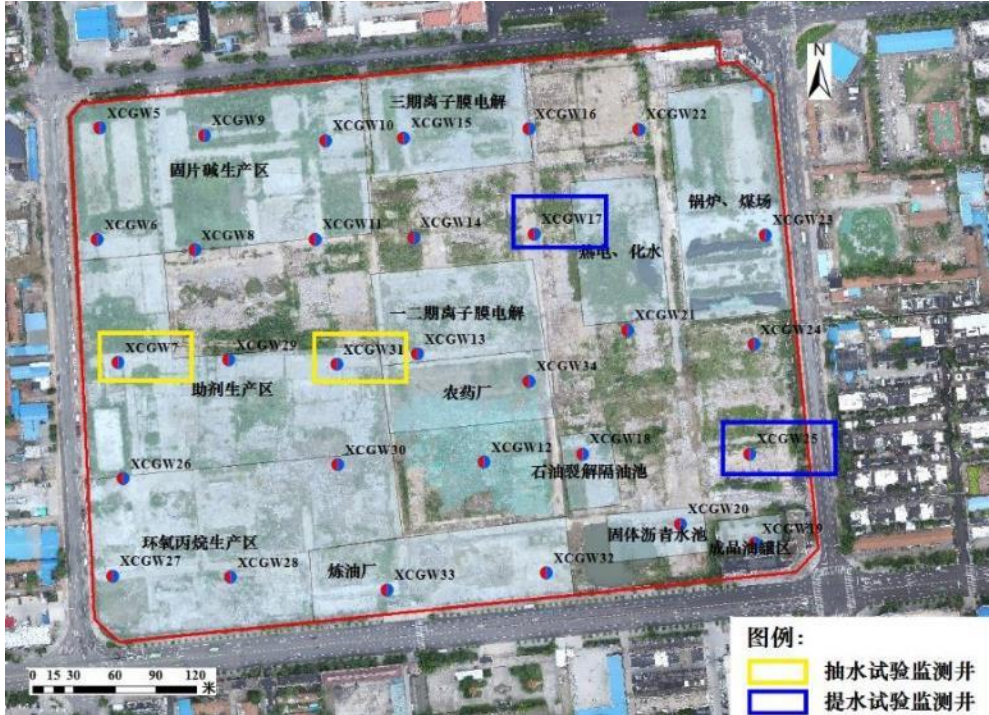
图 3-17 抽水试验监测井分布

为了获取场区两个主要含水层的渗透系数，计划在 2 个地下水监测井（井号：XCGW17、XCGW25）进行了 2 组共计 4 次提水试验，在 2 个地下水监测井（井号：XCGW7、XCGW31）进行了 2 组共计 4 次抽水试验。提水实验主要针对潜水含水层，抽水实验主要针对承压含水层。

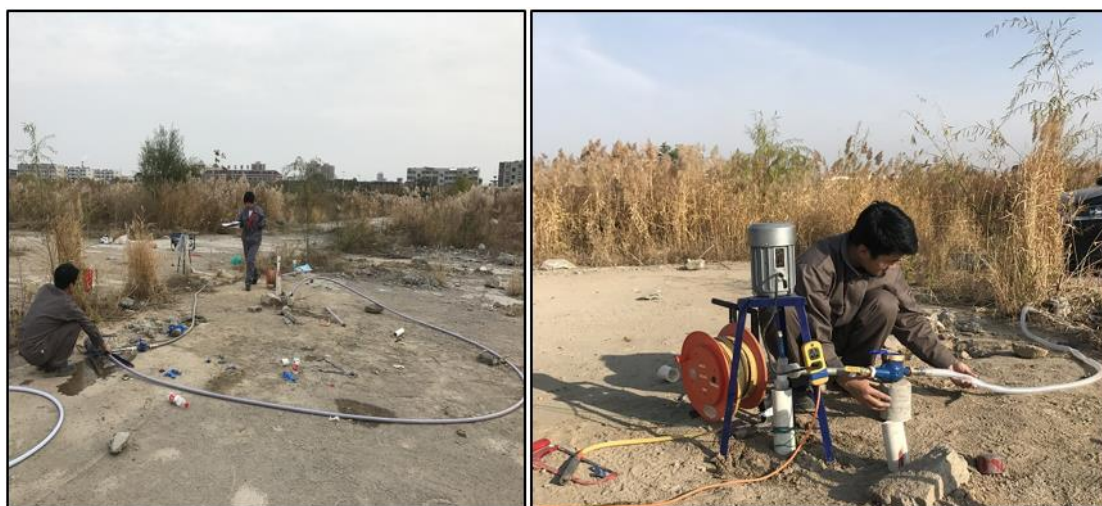
图 3-21 本项目抽水试验现场工作

采用荷兰高精度袖珍潜水仪 Mini-Diver 水位/水温两参数自动记录仪及其配套数据处理软件 Diver office, 进行试验过程中的恢复水位的观测和记录, 量测频率根据含水层岩性和富水性设置为 1s。

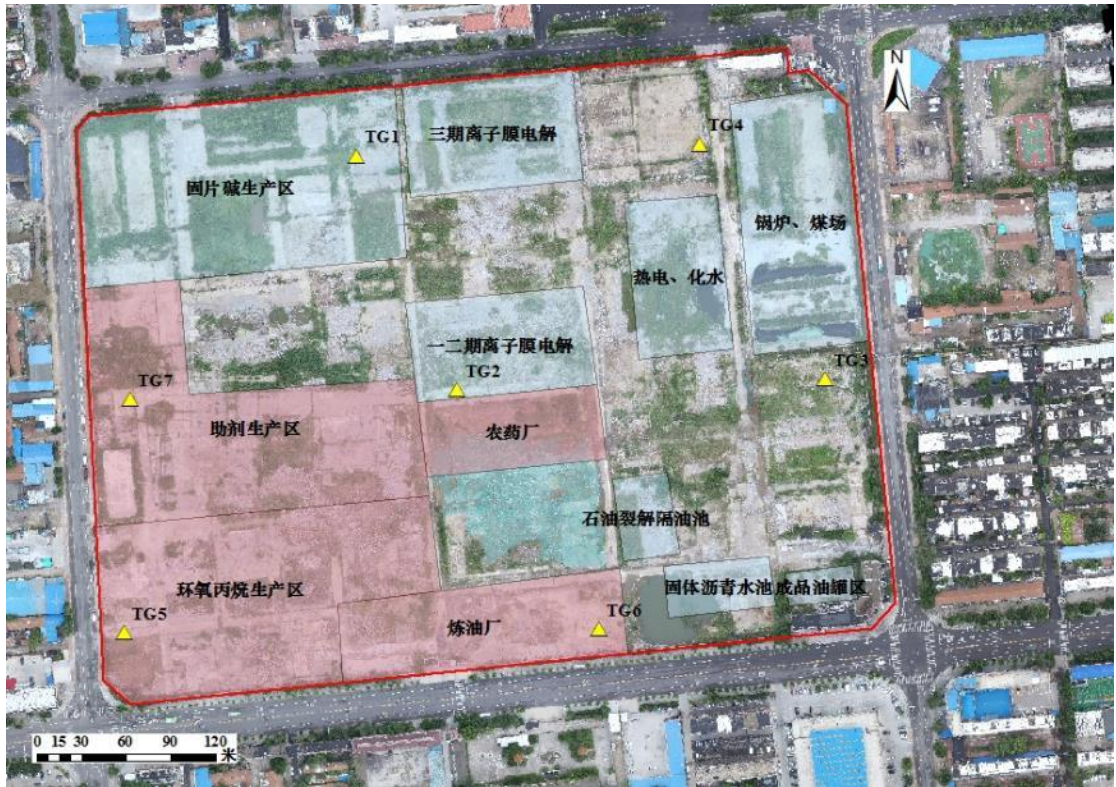
图 3-22 土工样品采样点位分布图

本次针对场地不同层位、不同岩性的土样进行了室内渗透试验和颗分试验。为查明工作区土层的基本物理性质及渗透性，本次工作针对场区各主要粘土、粉土层取样进行了室内渗透性试验和常规物理性质参数试验，共设计 7 个土工样采样点，采样点基本均匀分布于调查区域内，共完成 25 个土样的测试，调查阶段具体分布如图 3-22 所示。为获取场地水文地质等参数，以进行场地后期风险评价工作。

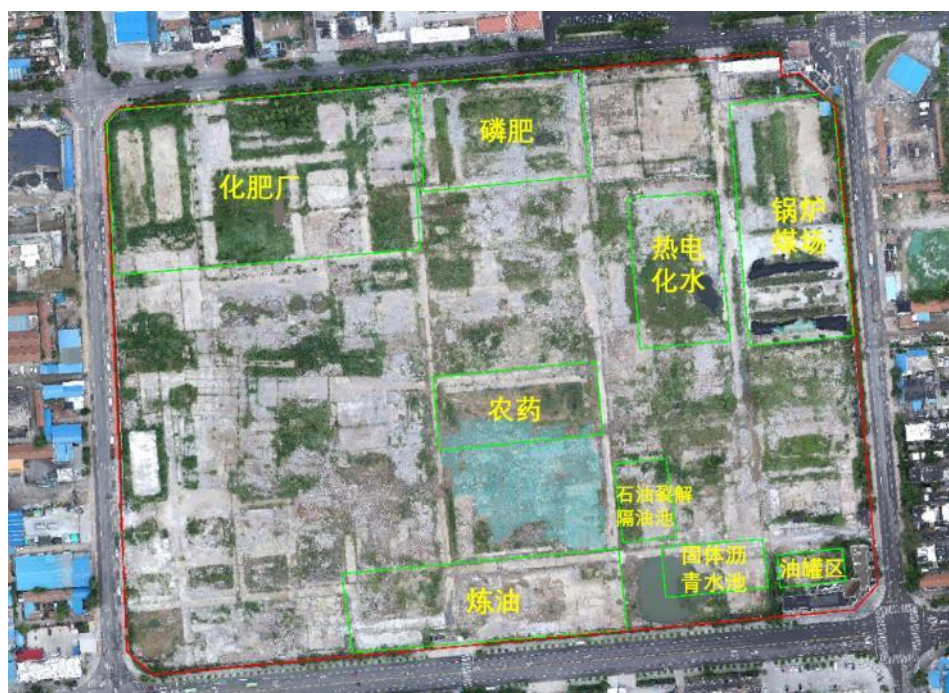
图 4-1 地块早期生产车间分布示意图

滨州化工分公司建厂于 1968 年，随着公司发展壮大，经过合并收购等扩大厂区至目前范围。早期（上个世纪 90 年代前）该地块曾分布有炼油、农药、化肥等生产装置以及锅炉发电装置，经与业主多方访谈和查询企业生产历史档案材料，确认早期的生产车间分布情况如图 4-1 所示，但目前企业缺乏这些生产车间的生产工艺的档案资料，项目组将结合一般经验开展早年生产工艺的分析。

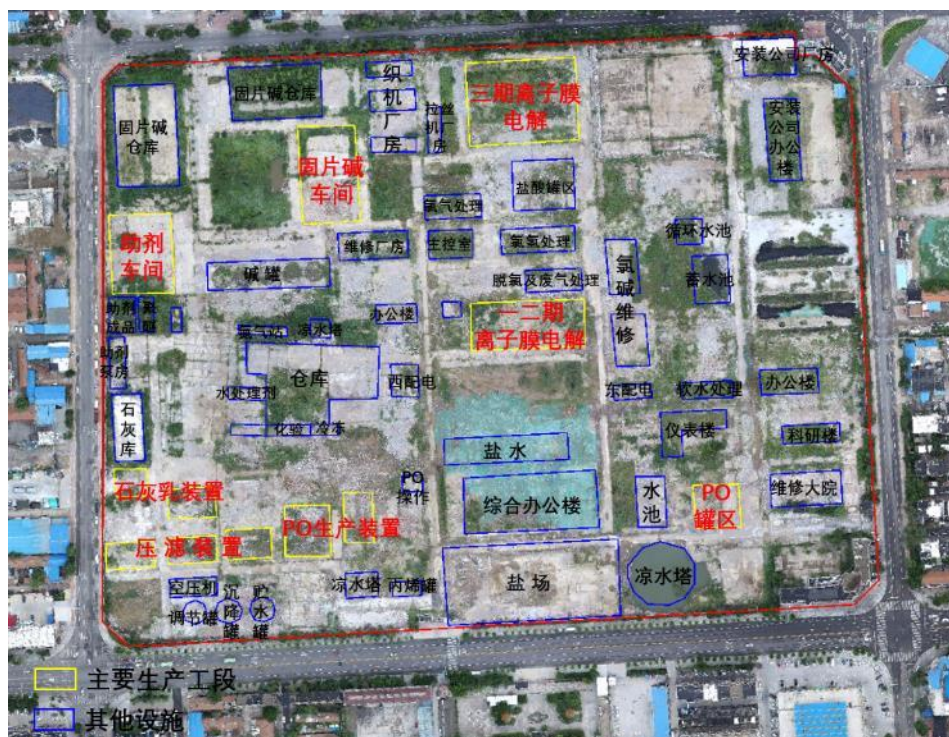
图 4-3 老厂区关停前不同生产车间平面布置图

老厂区拆除前主要工艺平面布置与主要生产车间的分布如图 4-3 和图 4-4 所示。

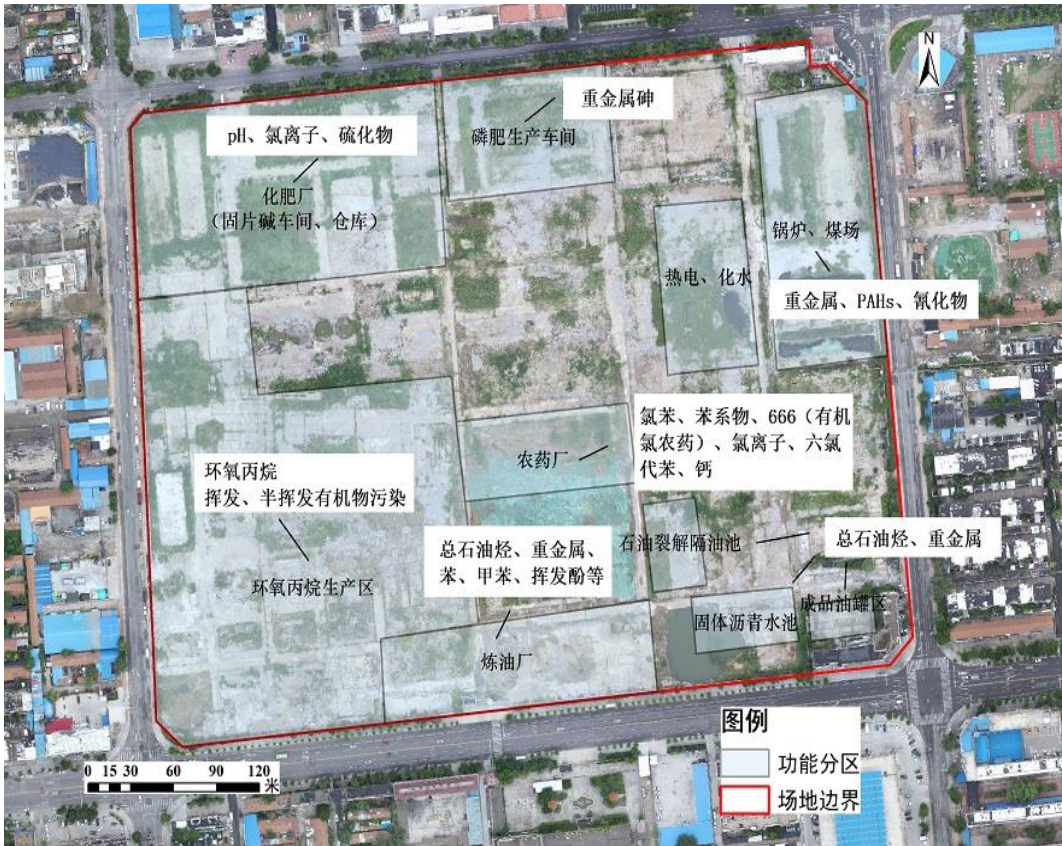
图 4-9 历史上不同生产区域可能存在的污染物种类示意图

炼油厂生产过程中所使用的生产装置机械泵冷却水、油气冷凝水、油品以及油气水洗水、有关油品切水、油罐设备清洗水等废水可能造成污水储存区和处理区 TPH 污染物含量过高。催化裂解过程中所使用的原油可能产生硫化物、氰化

物、苯、甲苯和挥发酚等类型的污染。

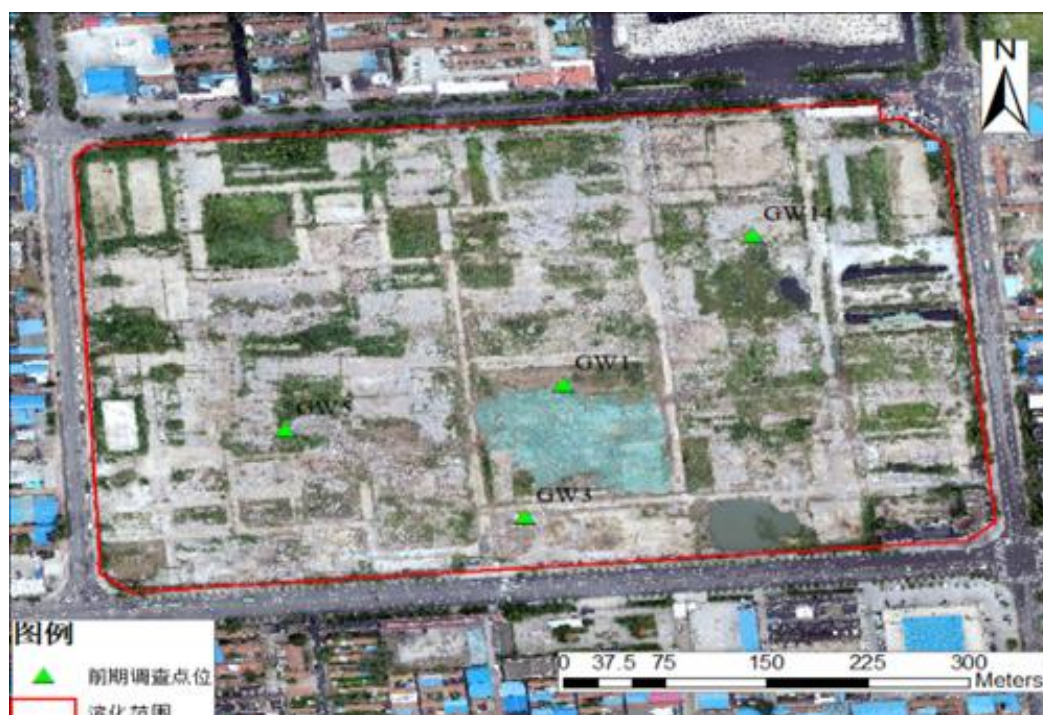
图 4-10 老厂区前期调查阶段的采样点位分布图

2018年8月1~6日，项目组对现场进行了试探，分别选择了3个重点区域相对较中心位置和疑似污染区地下水下游位置，共计4个点位进行了钻孔探测。总进尺超过70m，最深钻孔28m，共计采集40个（未包括质控1个）土壤样品和5个地下水样品（建设了一组对井），具体采样点分布见图4-10。

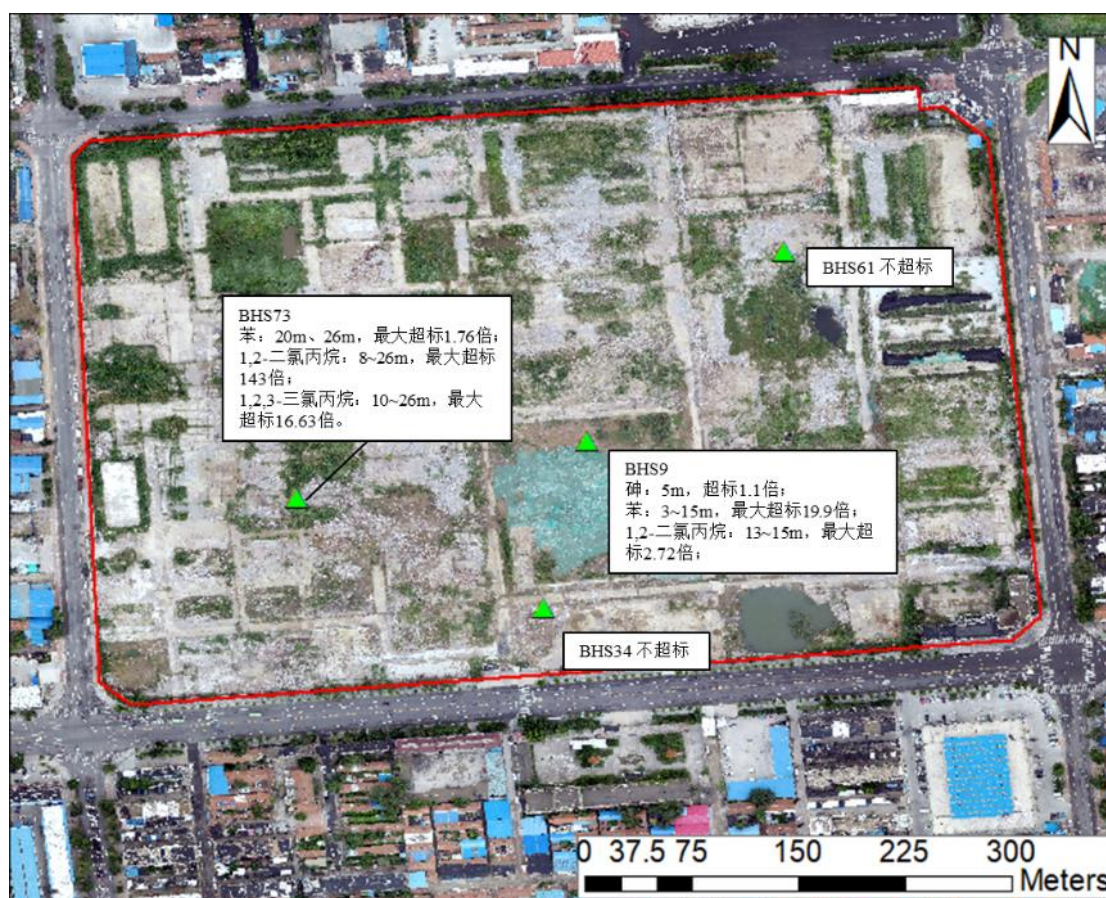
图 4-11 前期调查污染土壤分布图

可以看出土壤污染主要分布于 BHS73 (A1 环氧丙烷区) 和 BHS9 (A2 原农药厂区) 两个点位。BHS73 (A1 环氧丙烷区) 主要污染物为 1,2-二氯丙烷 (最大超标 143 倍) 和 1,2,3-三氯丙烷 (最大超标 16.63 倍), 污染深度集中在 8 m~26 m; 其次为苯 (最大超标 1.76 倍), 污染深度集中在 20m 和 26m。BHS9 (A2 原农药厂区) 主要污染物为苯 (最大超标 19.9 倍) 和 1,2-二氯丙烷 (最大超标 2.72 倍), 污染深度集中在 3~15m; 其次为砷 (超标 1.1 倍), 污染深度为 5m。

从本次前期调查实验室分析结果来看，土壤污染物主要为挥发性有机物苯、1,2-二氯丙烷和 1,2,3-三氯丙烷，这三者为常用的化工溶剂，主要用于各类化工产品的反应，很可能由于早期生产跑冒滴漏造成，且污染很可能随地下水迁移至下游区域。土壤砷超标为个别现象且超标程度较轻，还需通过进一步调查分析以探明地块土壤是否存在砷污染。

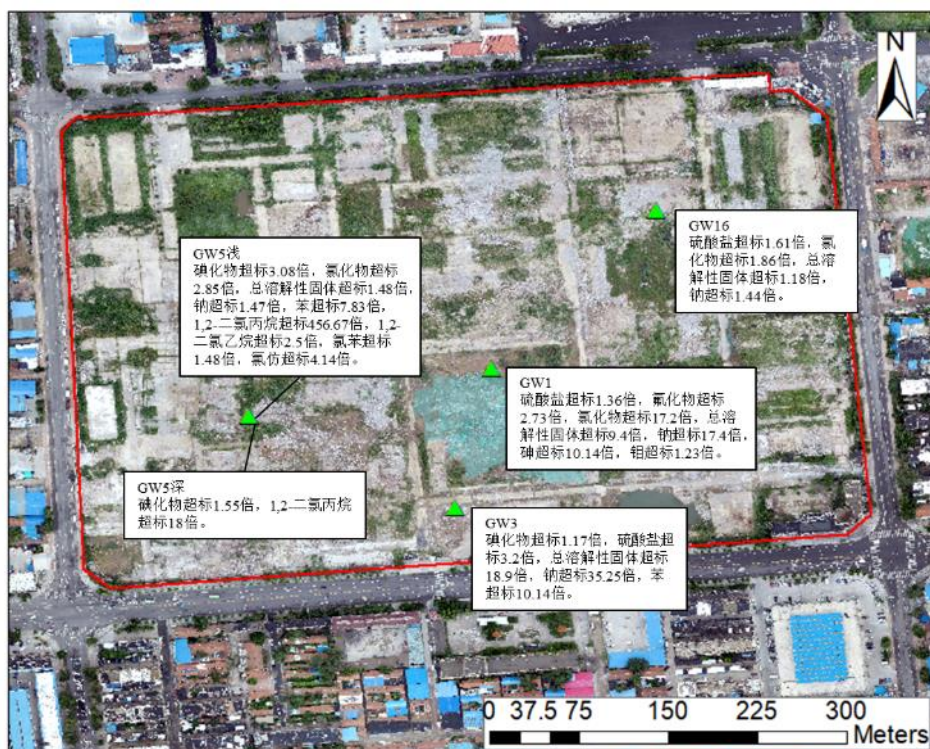
图 4-12 前期调查地下水污染分布图

如图 4-12 所示，可以得出老厂区地块地下水受到不同程度污染，根据结果显示，深层地下水亦受到污染。超标的污染物有挥发性有机物苯、1,2-二氯丙烷、1,2-二氯乙烷、氯苯、氯仿等，重金属有钠、砷和钼，此外还有总溶解性固体超标等现象。其中苯、1,2-二氯丙烷、1,2-二氯乙烷、氯苯、氯仿等为化工生产过程中主要溶剂，且苯、1,2-二氯丙烷与土壤中污染物相同，但 1,2-二氯乙烷、氯苯、氯仿等在本次土壤检测中未超标还需进一步调查关注。本次调查毕竟点位深度有限，相关其他污染物来源及污染情况及污染原因还需进一步调查和分析。

本次前期调查超出《地下水质量标准》（GB/T 14848-2017）中 IV 类标准的污染物包括：碘化物、硫酸盐、氟化物、氯化物、钠、砷、钼、苯、1,2-二氯丙烷、1,2-二氯乙烷、氯苯、氯仿（常规指标除外），具体统计情况如表 4-7 所示，污染分布如图 4-12 所示。

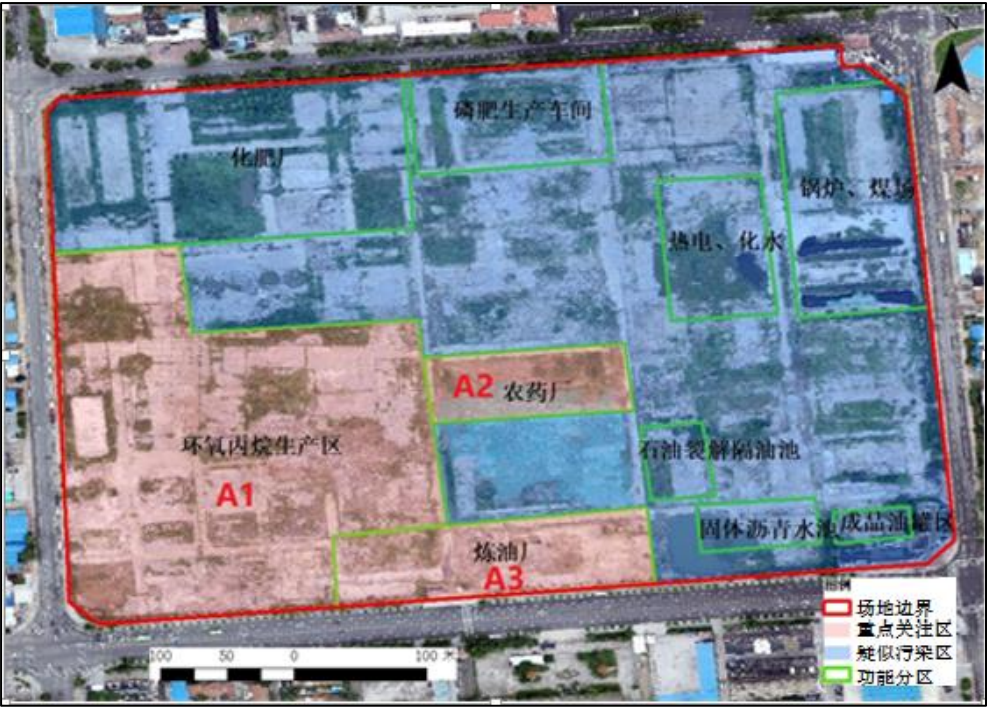
图 4-14 老厂区地块调查分区示意图

调查范围内剩余的其他区域划定为疑似污染区。该区域面积为 139200 m<sup>2</sup>（约 208.9 亩）。不同区域的面积如表 4-10 所示。

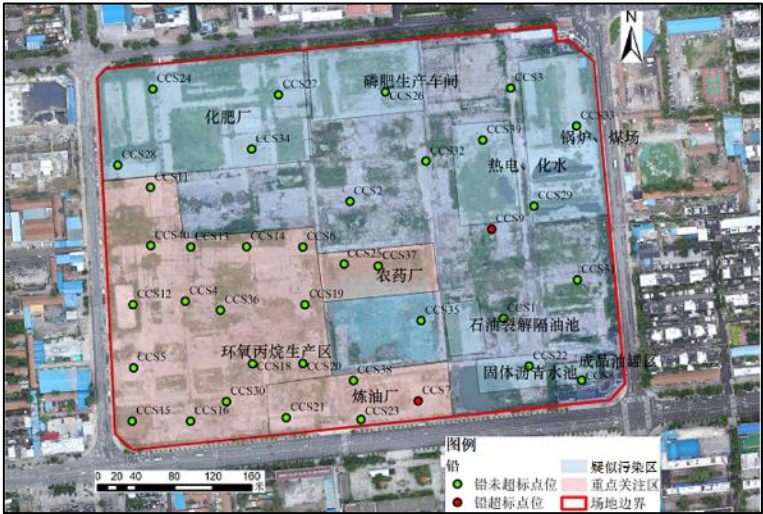
图 5-2 第一层（0~1.6m）铅超标点位示意图

铅超标点 2 个，超标率为 1%，最大检出浓度为 531 mg/kg，最大超标 0.33 倍，主要存在于 0~1.6m 土壤中，分布在原炼油厂和原热车间附近，点位分布见图 5-2。

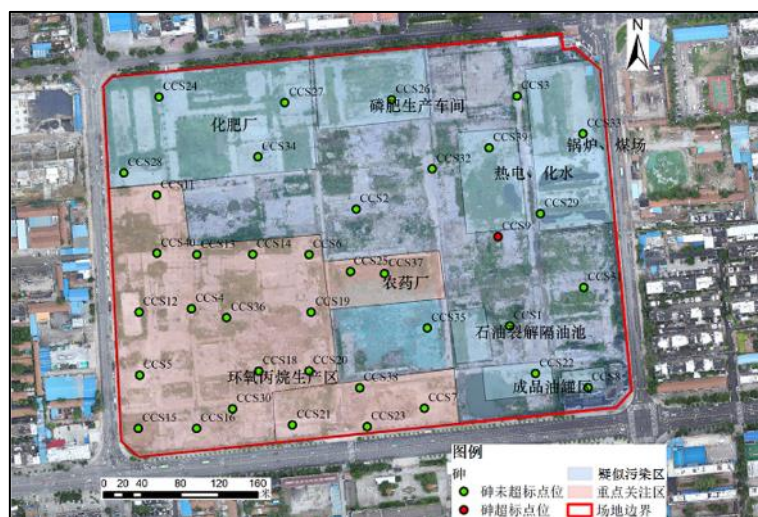
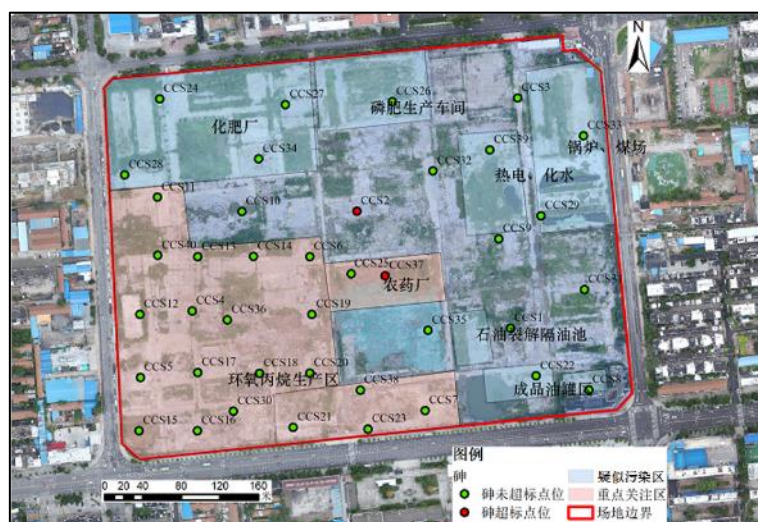
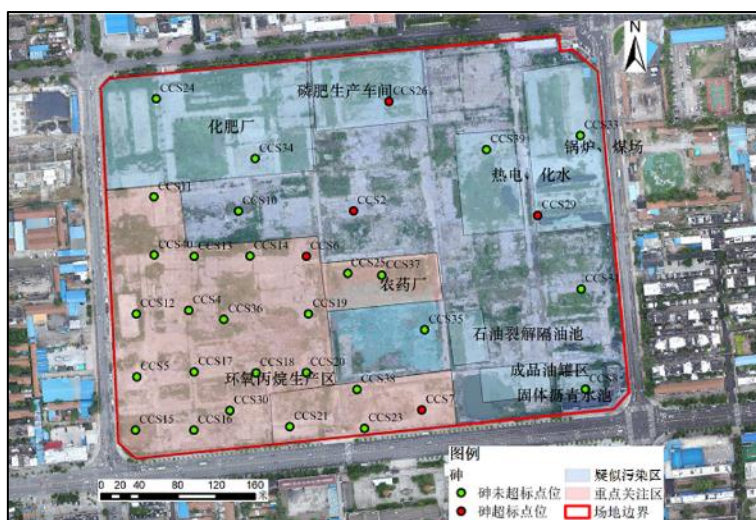
砷超标率为 3%，最大检出浓度为 24.5mg/kg，最大超标 0.23 倍。砷主要存在于 0~15m 土层中。① 第一层 1 点位砷超标，位于原热电车间附近，与该层铅超标点重合；② 第二层 2 个点位砷超标，位于原农药厂及周围；③ 第三层 5 个点位砷超标，分布较散，位于原磷肥生产车间、原锅炉煤场、原环氧丙烷生产区和原炼油厂。

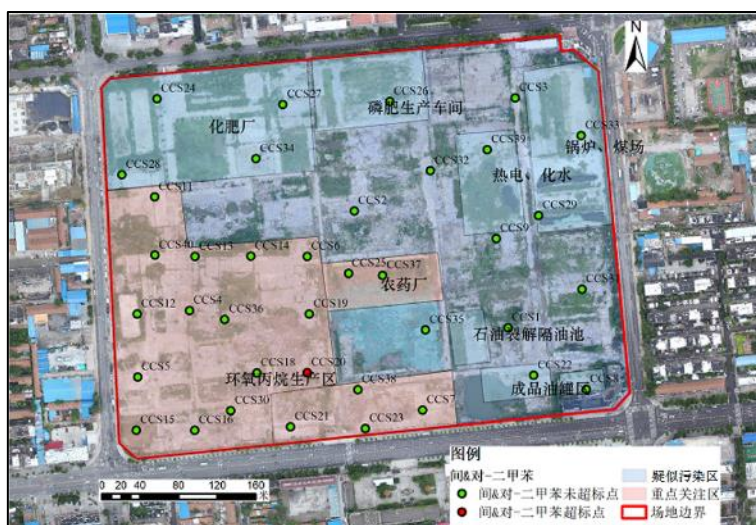
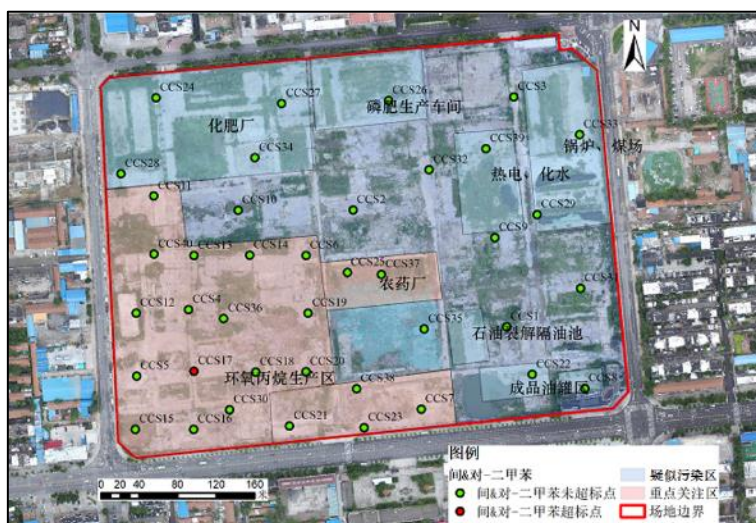
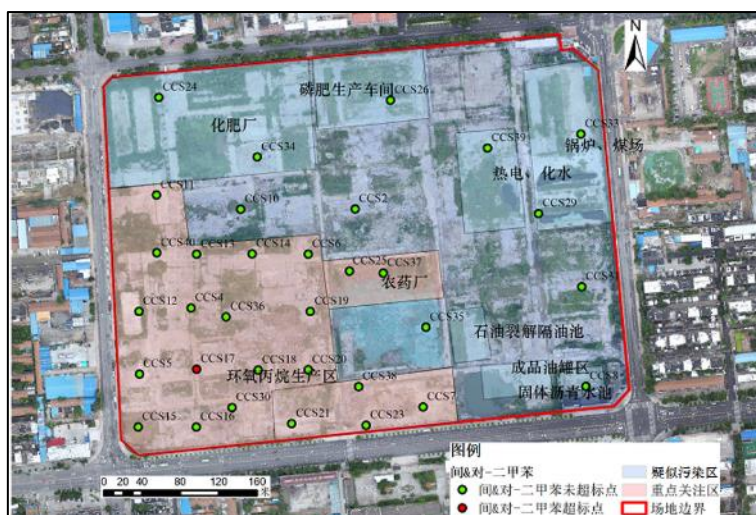
二甲苯在原环氧丙烷生产区第一、第二和第三层均超标。① 第一层仅 1 个点超标，位于原环氧丙烷生产区；② 第二层仅 1 个点超标，位于原环氧丙烷生产区，与第一层超标点不重合；③ 第三层仅 1 个点超标，位于原环氧丙烷生产区，与第二层污染重合。因此间&对-二甲苯污染主要位于原环氧丙烷生产区。

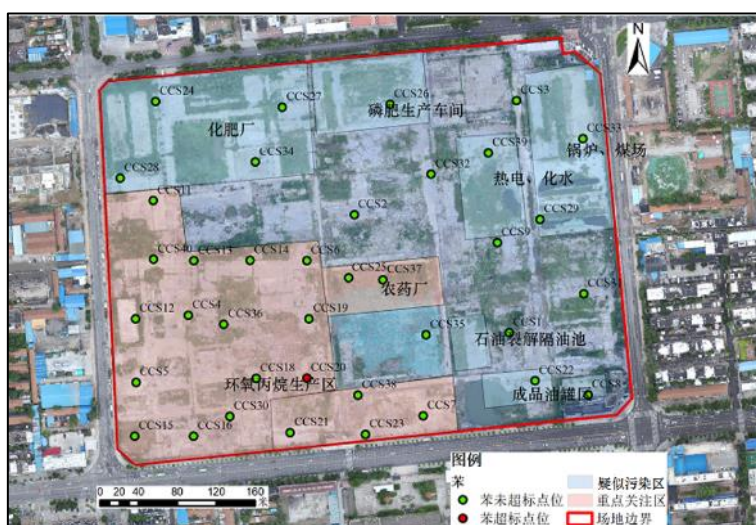
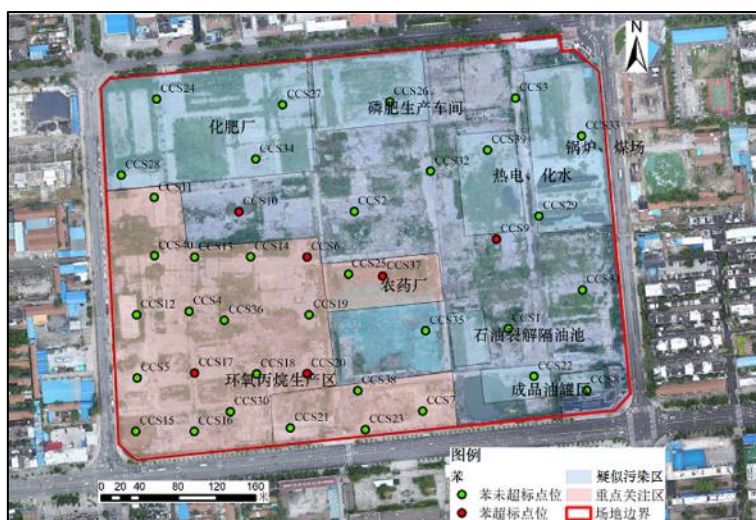
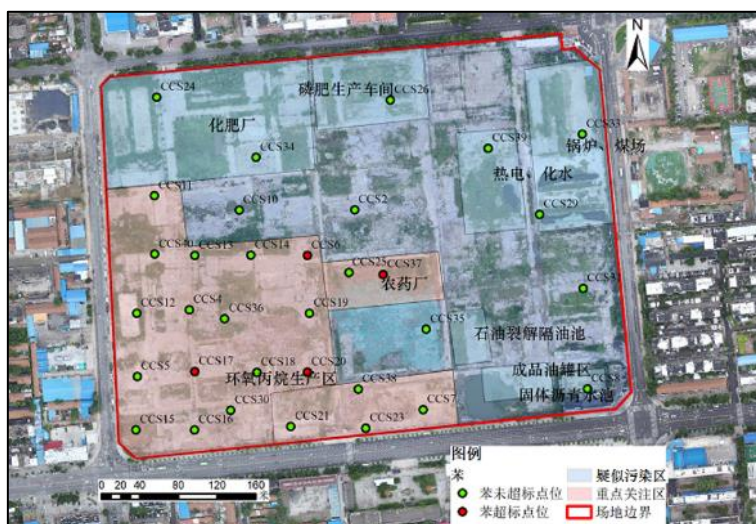
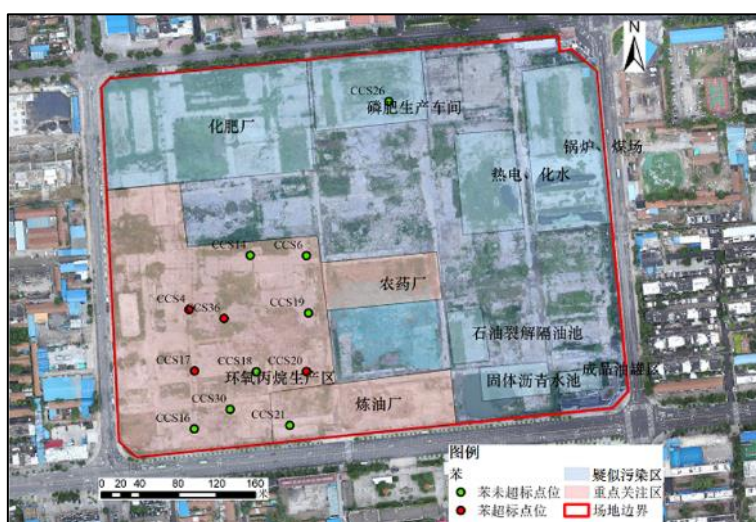
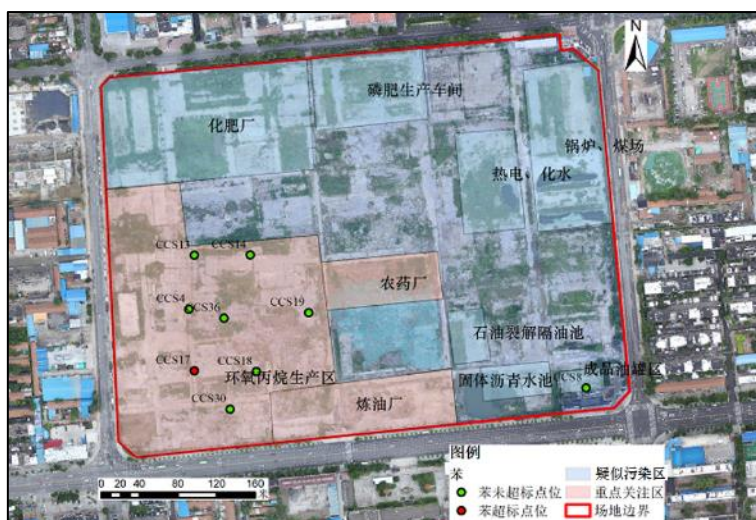
本场地 6 层土层均存在苯污染超标情况。 ① 第一层仅 1 个点超标，位于原环氧丙烷生产区东南角；② 第二层 6 个点超标，4 个点位于原环氧丙烷生产区与农药厂，另外 2 个点分布于原热电站周围；③ 第三层 4 个点超标，全部位于重点关注区，其中 3 个点位于原环氧丙烷生产区，1 个点位于原农药厂；④ 第四层 4 个点超标，全部位于重点关注区的环氧丙烷生产区；⑤ 第五层 1 个点超标，位于原环氧丙烷生产区；⑥ 第六层存 2 个点超标，全部位于原环氧丙烷生产区。

可见苯污染分布较为集中，主要在重点关注区域，尤其是环氧丙烷生产区，且污染深度大，苯污染分布见图 5-9 至图 5-14。
