# 滨化集团股份有限公司化工分公司老厂区 场地调查修复项目

## 详细调查报告 (报批稿)

环境保护部环境规划院

2018 年 12 月

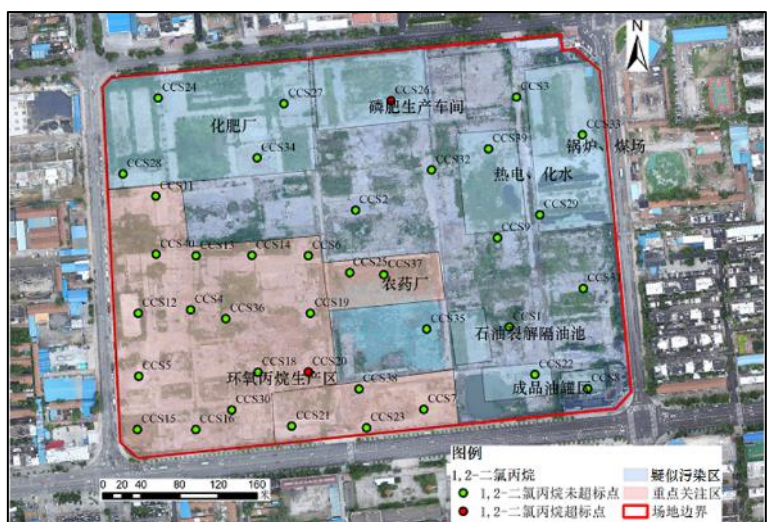
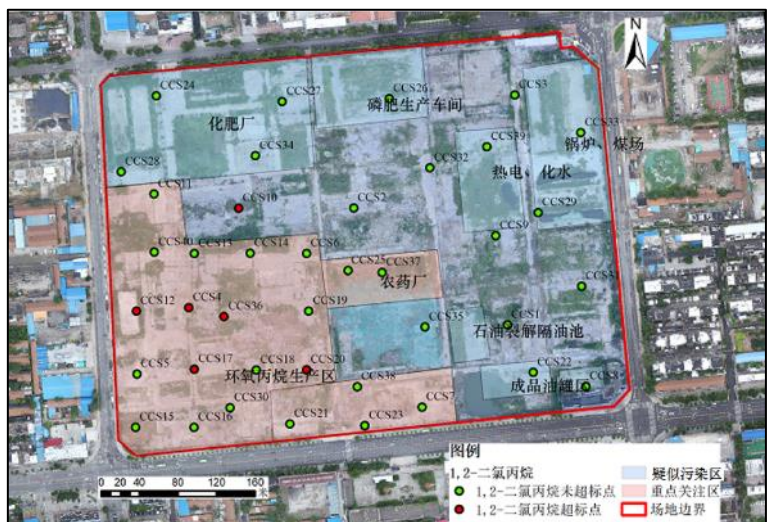
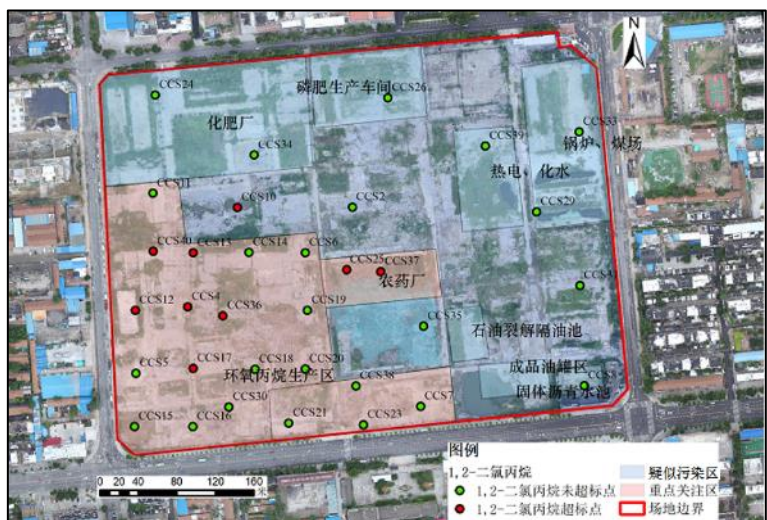
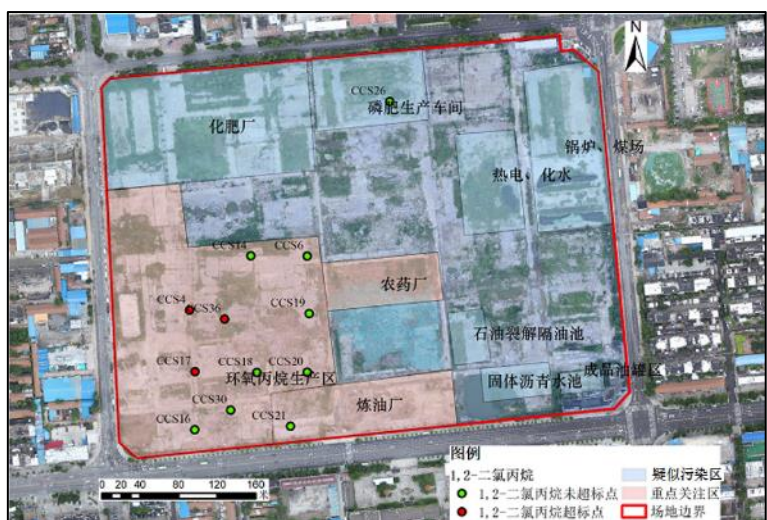
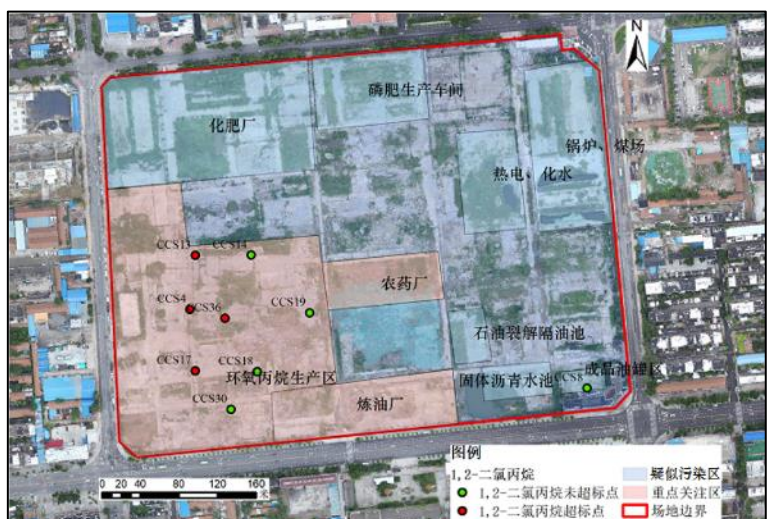
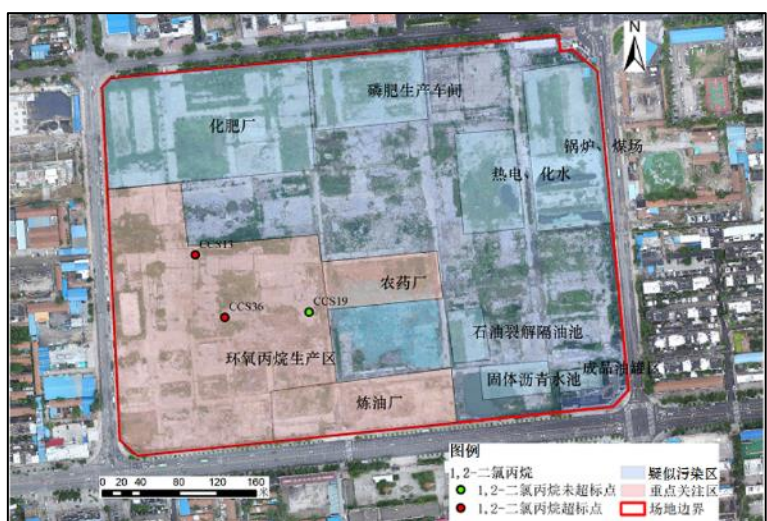
本场地 6 层土层均存在 1,2-二氯丙烷污染超标情况。① 第一层 2 个点超标，位于原环氧丙烷生产区东南角和原磷肥生产车间；② 第二层 6 点超标，5 个位于重点关注区的原环氧丙烷生产区，1 个位于原环氧丙烷生产区与化肥厂中间；③ 第三层 9 个点超标，8 个位于重点关注区，1 个位于原环氧丙烷生产区与化肥厂中间，与第二层污染点重合；④ 第四层 3 个点超标，都位于重点关注区的环氧丙烷生产区；⑤ 第五层存 4 个点超标，都位于原环氧丙烷生产区；⑥ 第六层 2 个点超标，都位于原环氧丙烷生产区。

因此 1,2-二氯丙烷污染分布较集中，主要在重点关注区域，且污染深度较大，1,2-二氯丙烷污染分布见图 5-15 至图 5-20。

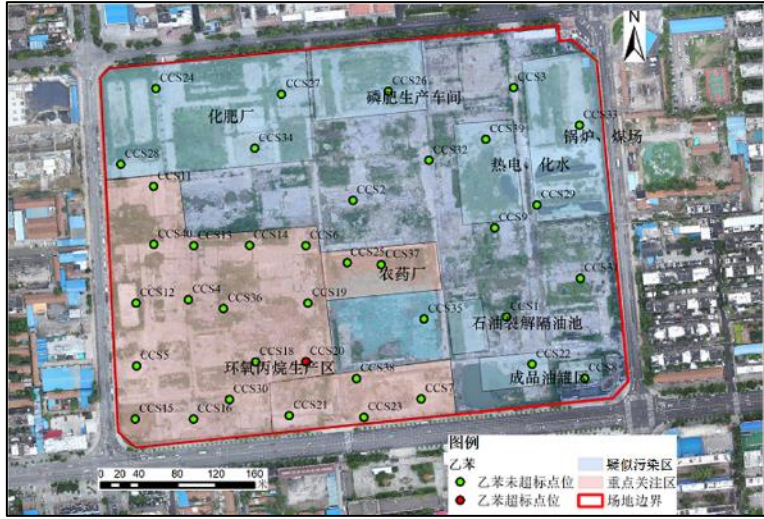
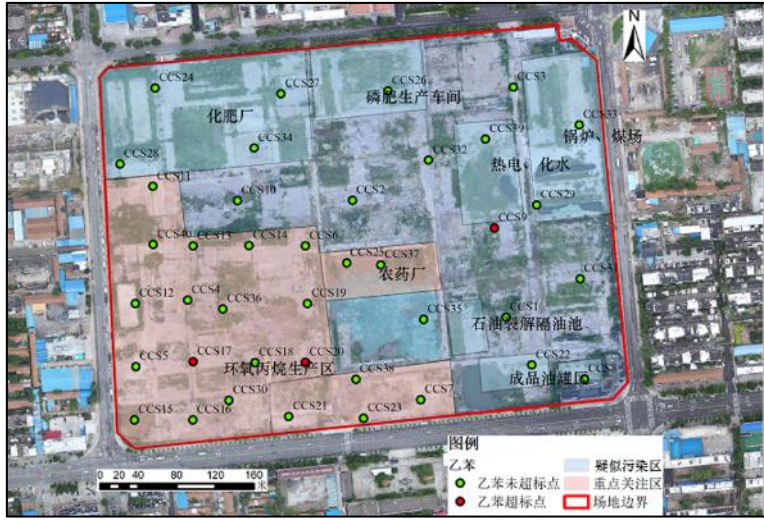
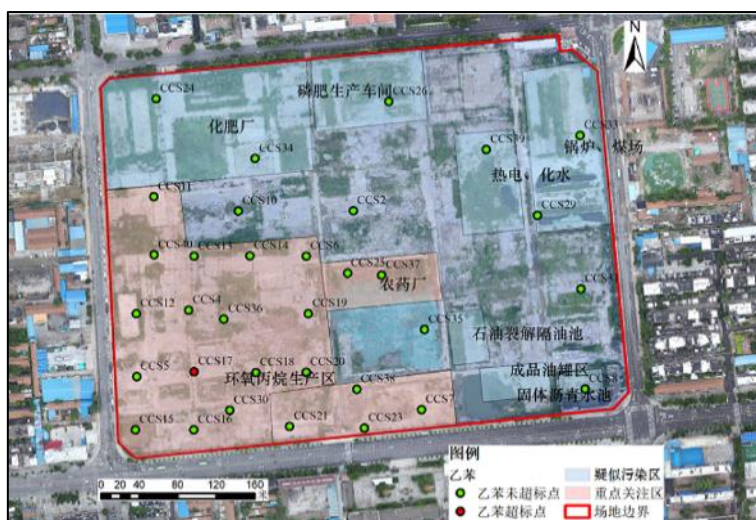
乙苯在第一层、第二层与第三层超标。第一层仅 1 个点超标，位于重点关注区的原环氧丙烷生产区；② 第二层 3 个点超标， 2 个位于环氧丙烷生产区， 1 个位于原热电厂附近；③ 第三层 1 个点超标，位于环氧丙烷厂区。因此乙苯污染主要存在重点关注区，且污染深度较深。

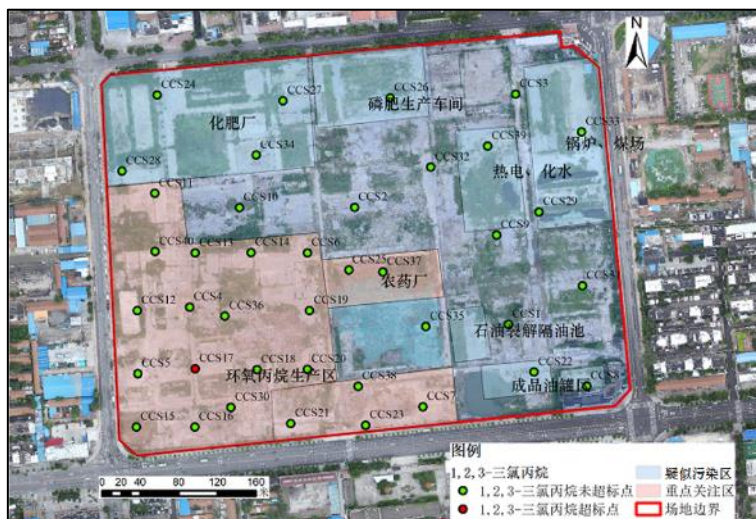
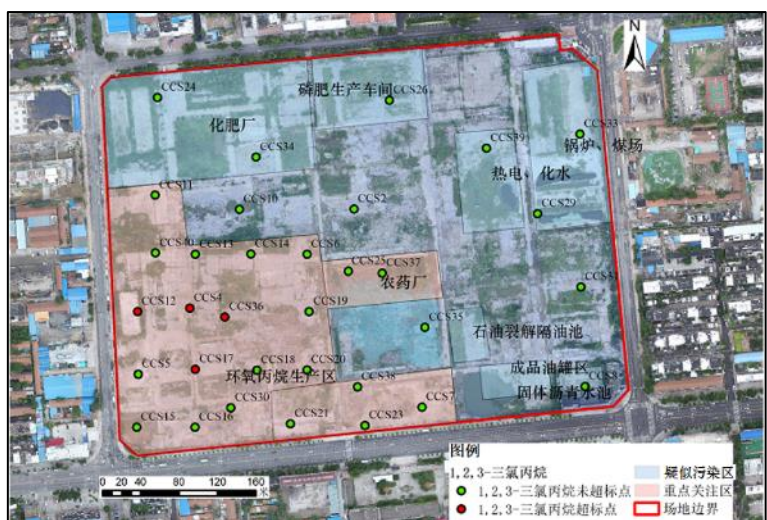
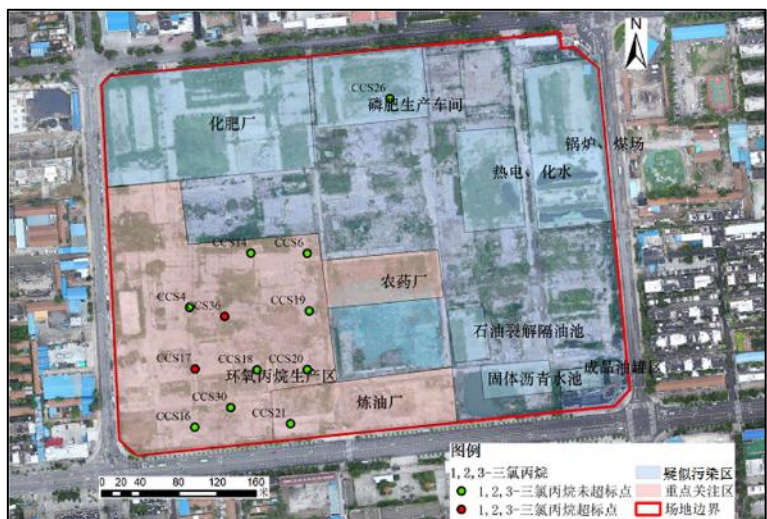
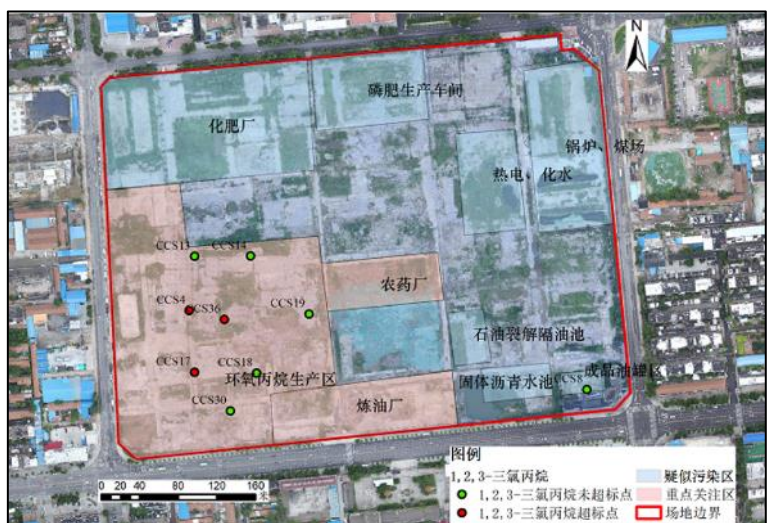
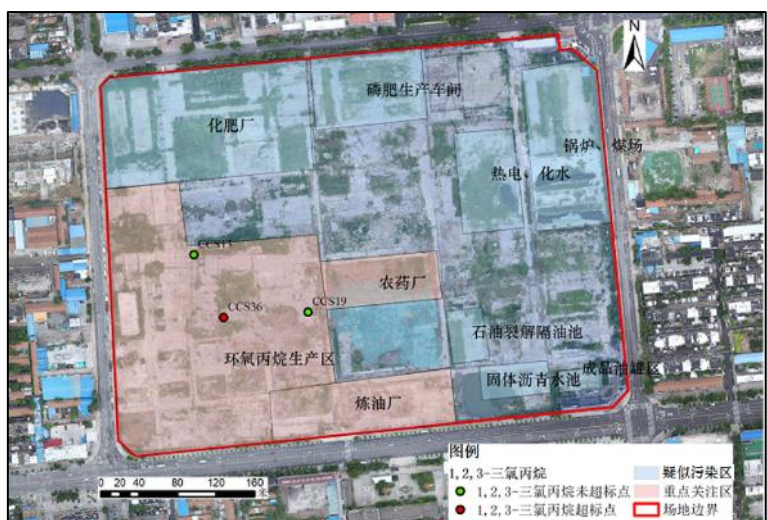
除第一层外，该场地每层均有 1,2,3-三氯丙烷超标。① 第二层 1 个点超标，位于原环氧丙烷生产区西南角；② 第三层 4 个点超标，都位于原环氧丙烷生产区；③ 第四层 2 个点超标，全部位于原环氧丙烷生产区；④ 第五层 2 个点超标，都位于原环氧丙烷生产区；⑤ 第六层 1 点超标，位于原环氧丙烷生产区。

因此，1,2,3-三氯丙烷污染较集中，主要分布在重点关注区的环氧丙烷生产区，且污染深度较深。

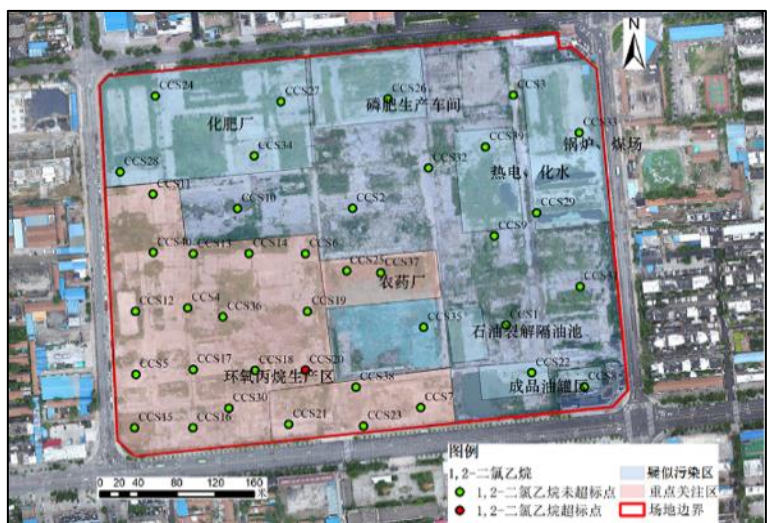
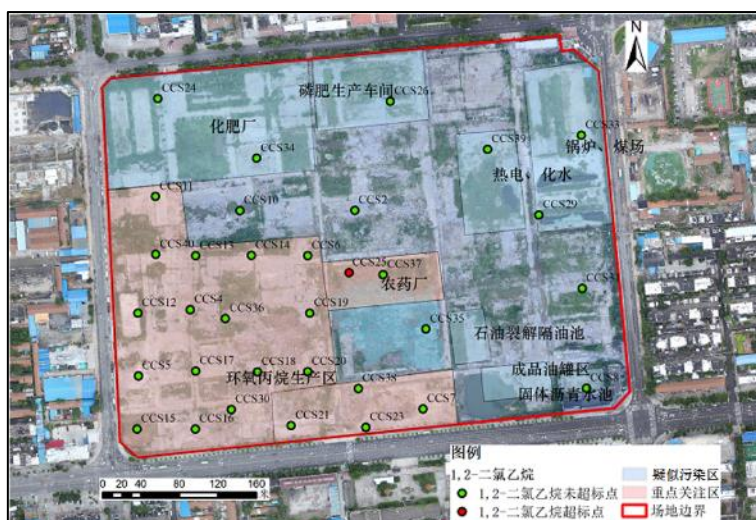
1,2-二氯乙烷污染存在于场地第二层与第三层，每层只有 1 个点超标，都位于重点关注区域，第二层超标点位于原环氧丙烷生产区，第三层超标点位于原农药厂。

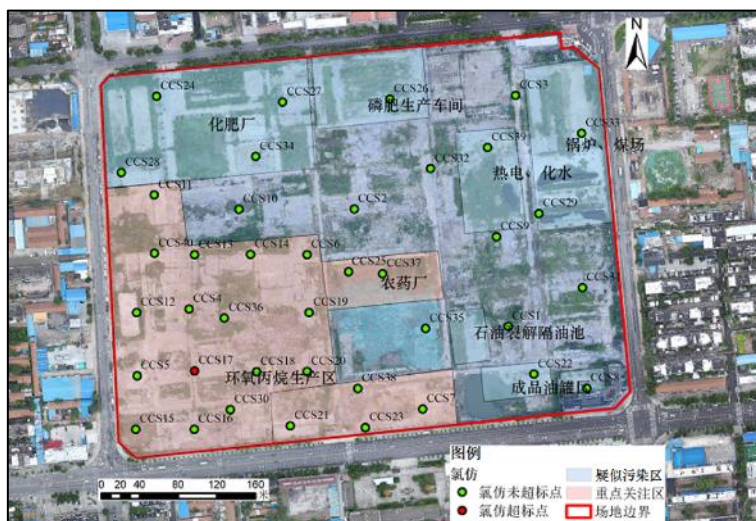
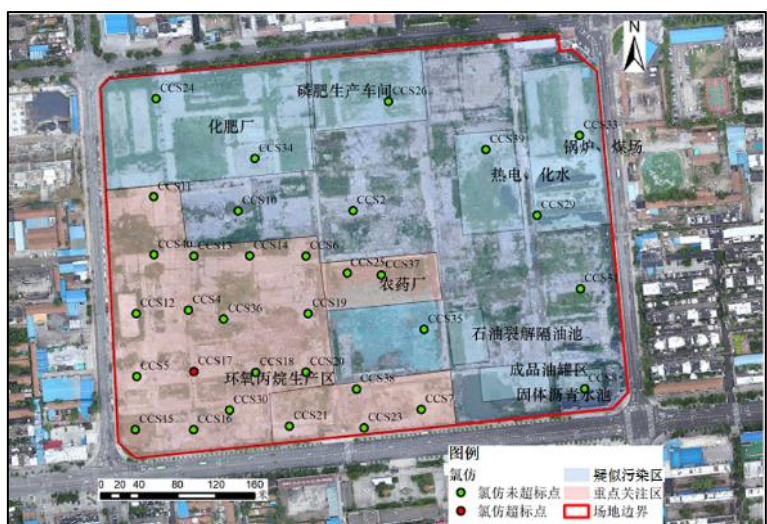
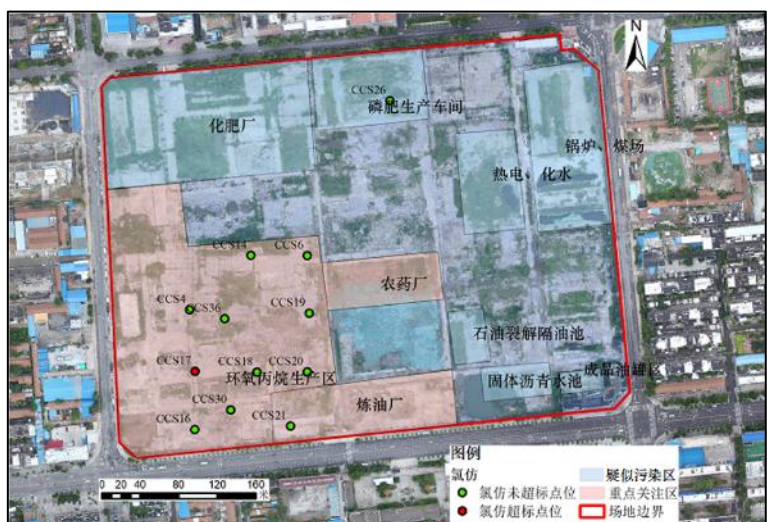
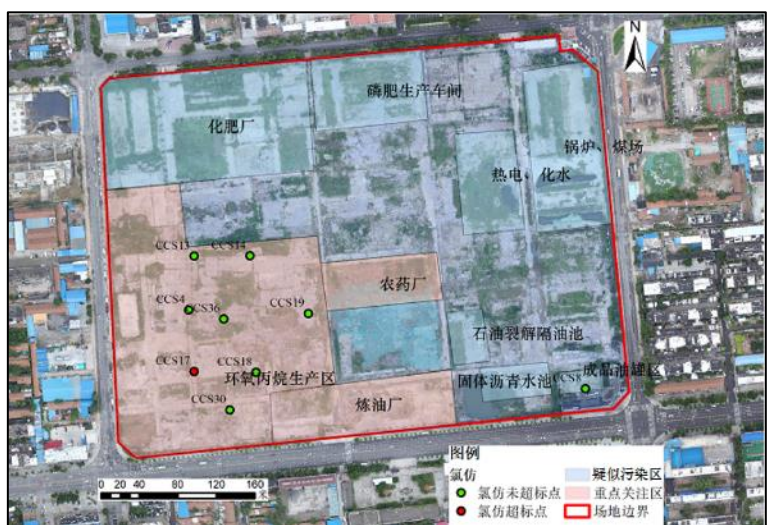
氯仿超标污染位于场地第二层至第六层，且每层只有 1 个超标点位 CCS17，位于重点关注区的环氧丙烷生产西南角，污染深度较大。

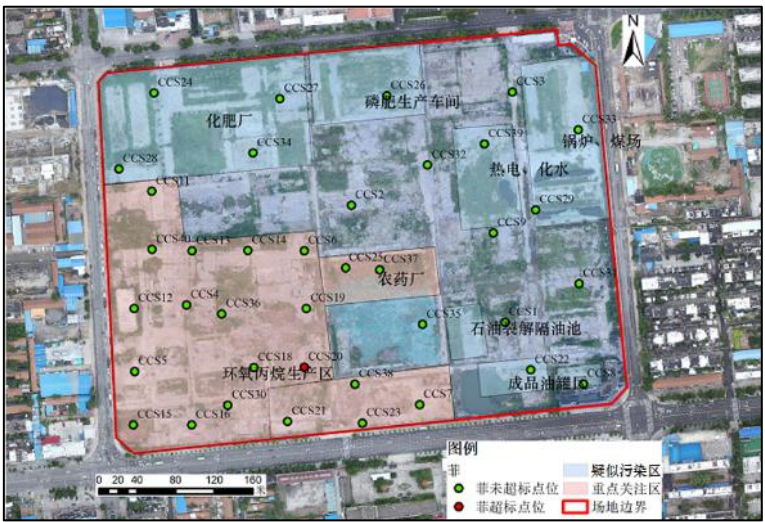
图 5-35 第一层（0~1.6m）菲超标点位示意图

场地内仅有菲超标点位 1 个，位于重点关注区的原环氧丙烷生产区。

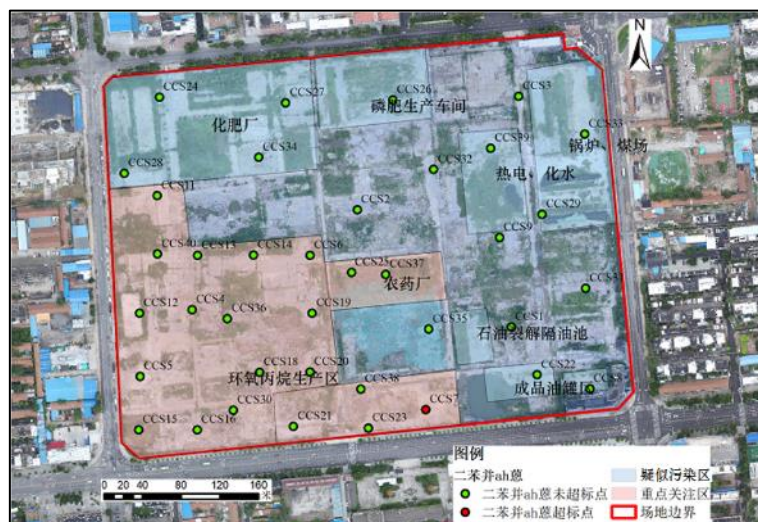
图 5-36 第一层（0~1.6m）二苯并(a,h)蒽超标点位示意图

场地内仅有二苯并(a,h)蒽超标点位 1 个，位于重点关注原炼油厂。

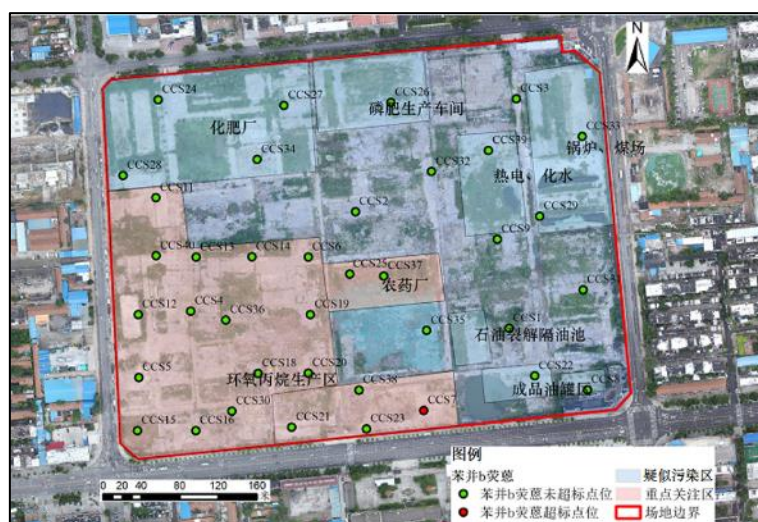
图 5-37 第一层（0~1.6m）苯并(b)荧蒽超标点位示意图

场地内仅有二苯并(a,h)蒽超标点位 1 个，位于重点关注原炼油厂，与二苯并(a,h)蒽超标点位重合。

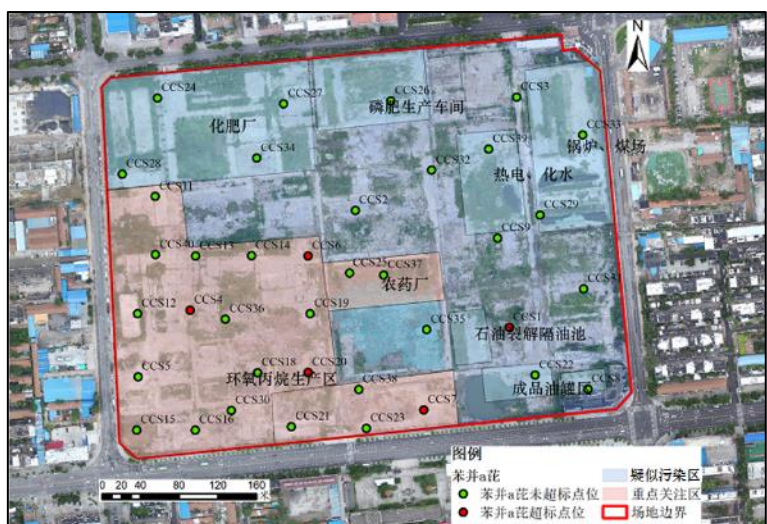
图 5-38 第一层（0~1.6m）苯并(a)芘超标点位示意图

场地内存在苯并(a)芘超标点位 5 个，其中 4 个存在于重点关注区范围内，且 3 个属于原环氧丙烷生产区，1 个属于原炼油厂，另 1 个超标点位于一般区域的石油裂解隔油池附近。

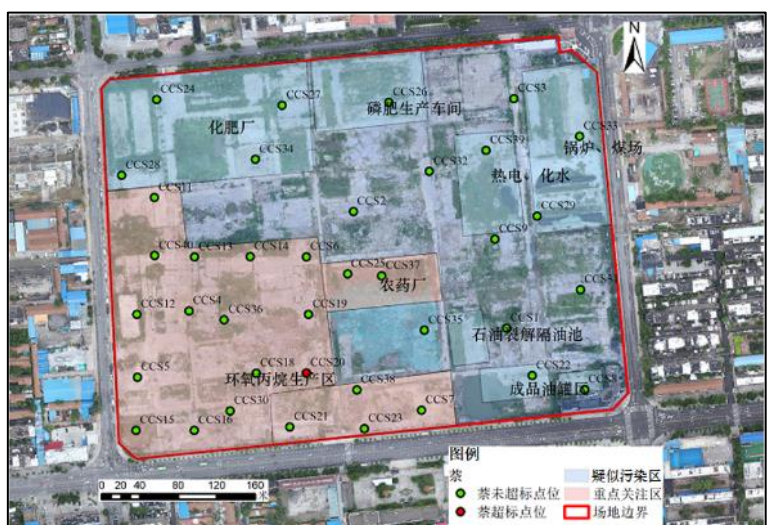
图 5-39 第一层（0~1.6m）萘超标点位示意图

场地内存在萘超标点位 1 个，位于重点关注区的原环氧丙烷生产区，与苯并(b)荧蒽和二苯并(a,h)蒽超标点位重合。

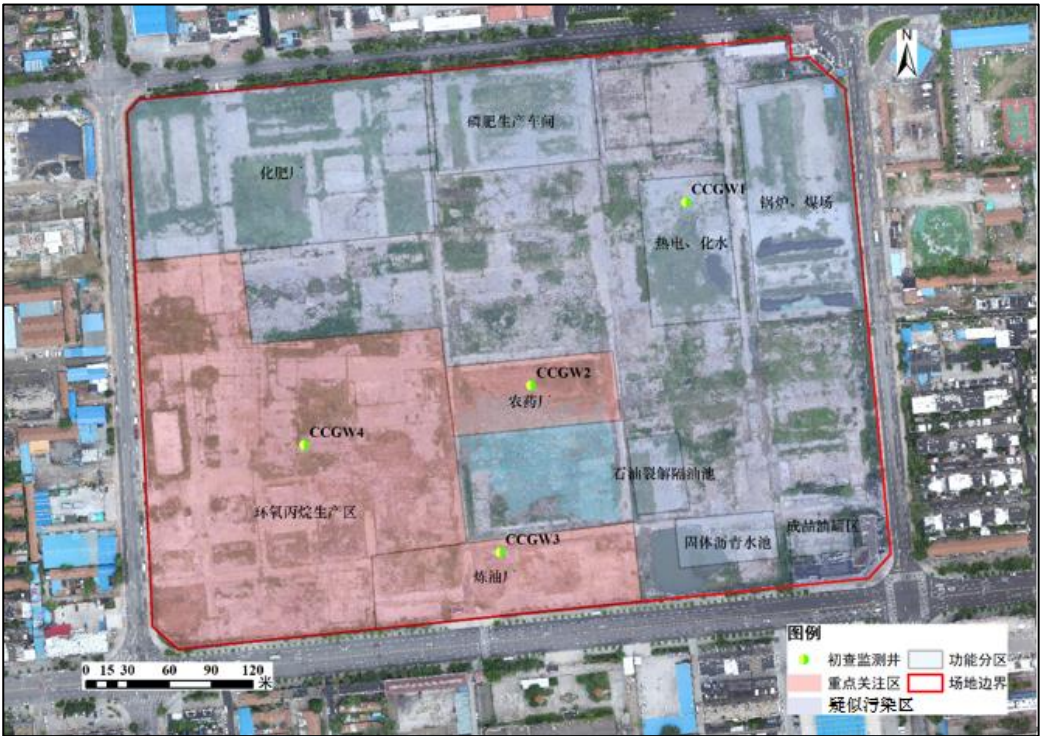
图 5-41 初步调查阶段监测井实际布设点位图

初步调查对前期 5 口监测井进行复测，采集样品 5 个，地下水点位如图 5-41 所示，其中 CCGW4 为对井，点位坐标见表 5-7。

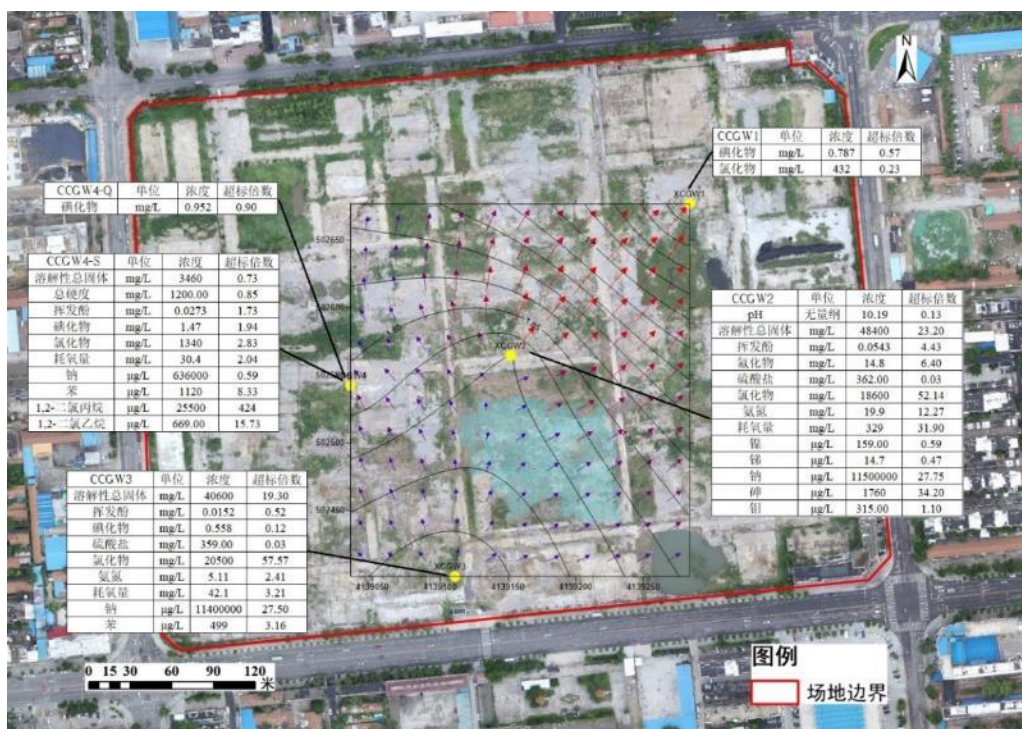
图 5-42 地下水污染分布示意图

对于《地下水质量标准》(GB/T 14848-2017) 中没有的检出物质，采用 EPA 中的标准进行分析，结果表明，超出响应标准的污染物有：反-1,3-二氯乙烯、1,2-二溴-3-氯丙烷、1,2,3-三氯苯、溴二氯甲烷、二(2-氯乙基)醚。其中二(2-氯乙基)醚的超标倍数最高，最大检出浓度 1750μg/L，超出标准 124999 倍，1,2-二溴-3-氯丙烷超标倍数次之，最大检出浓度 2.2μg/L，超出标准 6665.67 倍，溴二氯甲烷最大检出浓度 44.2μg/L，超出标准 339 倍，其余物质的超标倍数在 2.19~19.56 倍之间。

地下水中污染物分布情况见图 5-42 所示。

(1) 点位 CCGW1 位于一般区域，地下水检测结果表明，该点位不存在重金属或有机物超标情况，仅碘化物和氯化物超出响应标准，分别超标 0.57 和 0.23 倍。

深层地下水中的有机污染可能是土壤中污染物淋溶下渗导致的，同时老厂区污水处理设施可能较为落后，排水渠或管道可能存在老旧破损的现场，导致污染物随废水进入到地下水中，造成污染。

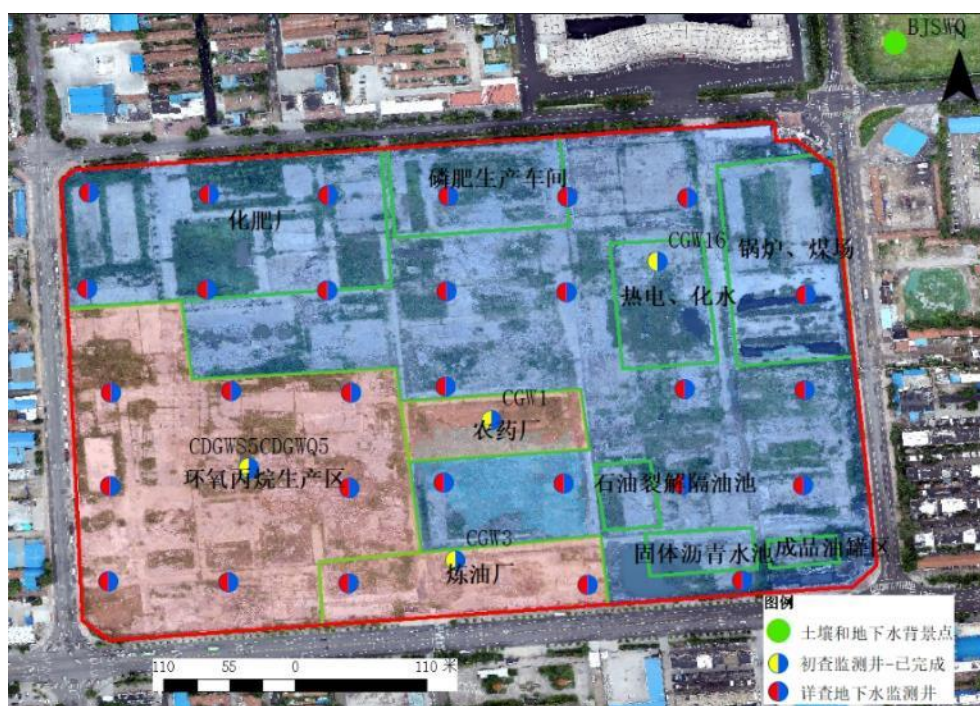
图 6-2 详细调查阶段地下水监测井点位布设

根据地下水采样点数为每 6400m<sup>2</sup> 不少于 1 个的总体要求，详细调查阶段原计划新建 31 口地下水监测井。采样过程中将根据现场情况选择 7 个点位建立深浅对井，由此地下水监测井总数不低于 40 口，地下水监测井计划点位布设见图 6-2。

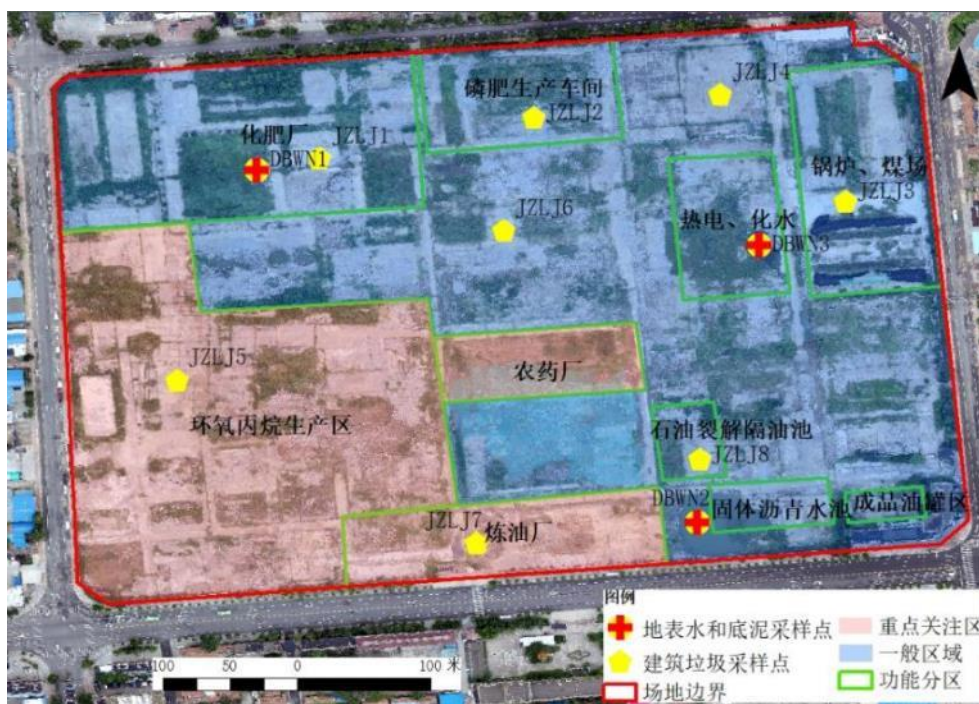
图 6-3 详细调查阶段地表水/底泥采样点位布设

地表水与底泥的样品采集为明确厂区建筑及生产设施拆除后遗留的低洼积水区是否受到地块生产活动影响，为此计划在地块内布设 3 个地表水采样点，同时采集相应的底泥样品，采样点位示意图见图 6-3。

本项目场地内建筑物已经完成拆除和搬迁，但地面仍然有遗撒的建筑垃圾碎块以及渣土堆，为判断这些渣土和建筑垃圾的污染情况，需进行采样分析，以便后续进行相应的管理。本项目根据污染识别情况，计划设置 8 个渣土及建筑垃圾采样点，编号为 JZLJ1 至 JZLJ8，采样点分布如图 6-3 所示。

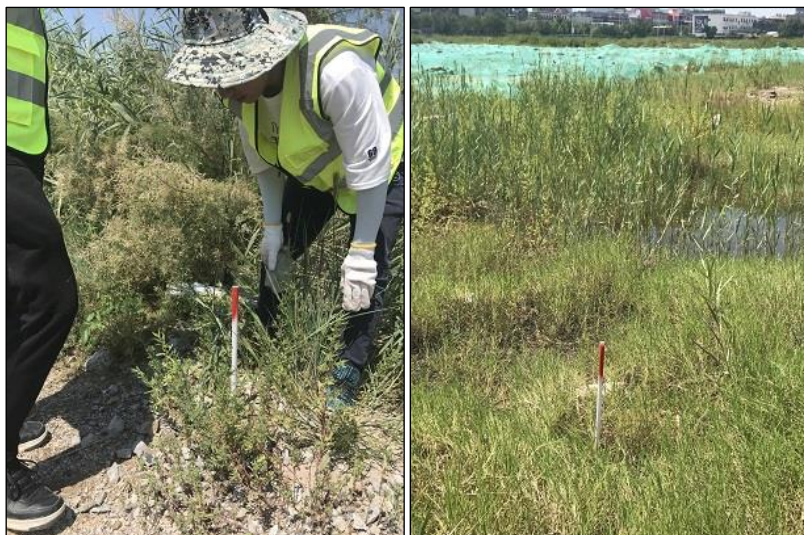
图 6-4 现场放点

进场后，采用 GPS 确定土壤探孔位置，并如图 6-4 所示做好标记，整个采样过程中场地封闭，不会有外来无关人员移动标记位置，且钻机钻孔前，采样人员对点位进行再次确认。

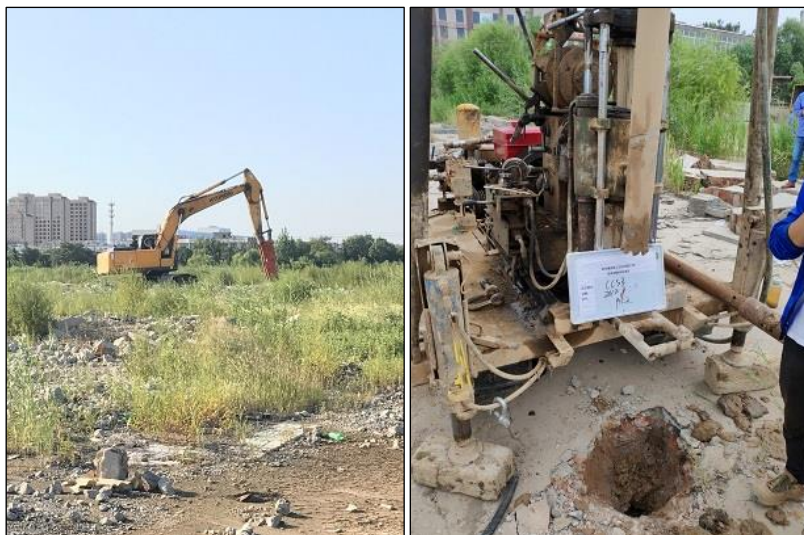
图 6-5 点位表层硬化破碎

场地内存在混凝土硬化层，在钻机钻孔前对点位上层硬化进行破碎处理。

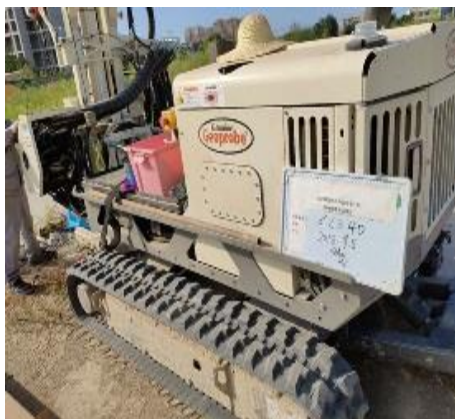
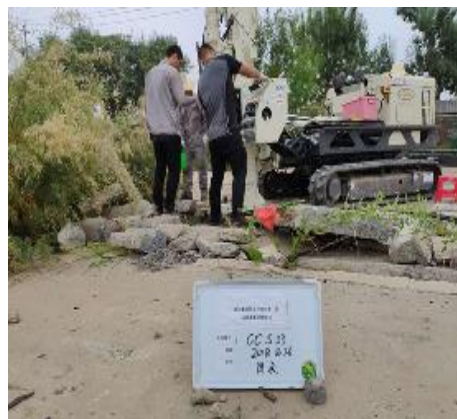
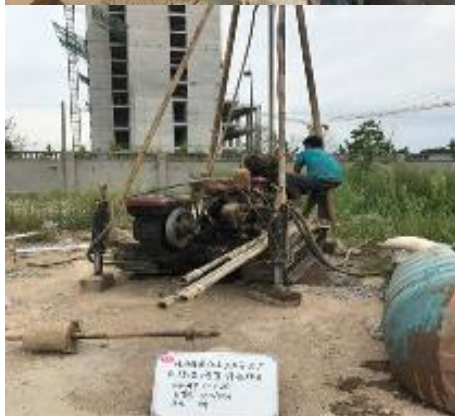
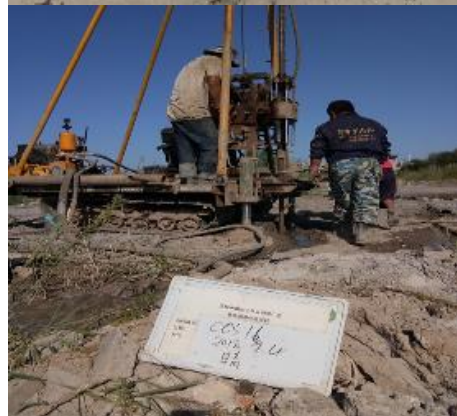
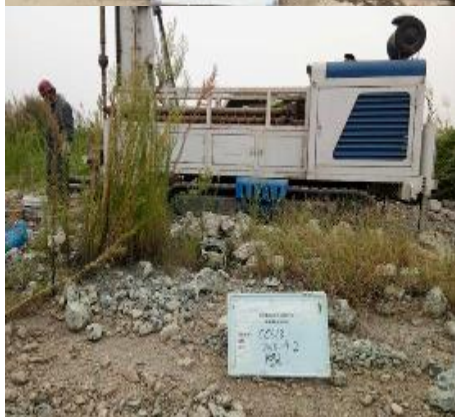
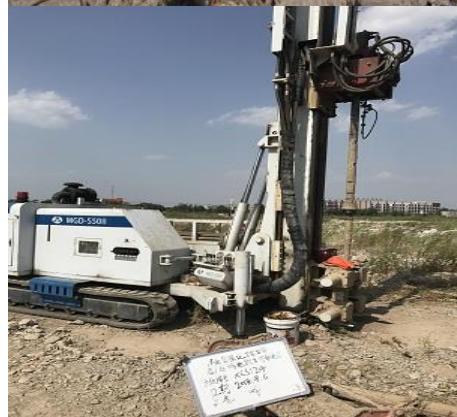
图 6-6 钻孔现场照片

现场共采用三种土孔钻探方式，分别为 30 钻机，Geoprobe 专业钻机和声频钻机。钻探过程优先选用 Geoprobe 专业钻机采用直推方式采样，在钻探过程中，发现部分区域除表面硬化层外，下层仍存在水泥硬化薄层，对于这些不适用 Geoprobe 钻探的区域选择声频钻或 30 钻机。

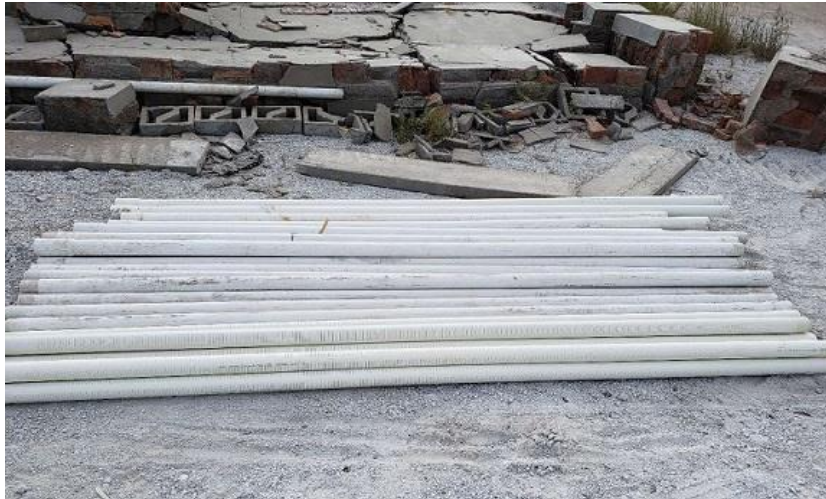
图 6-9 本项目使用井管与滤水管

本项目所使用的井管和滤水管如图 6-9 所示，井管材质为 PVC，直径 50mm，滤水管为成品滤水管，连接处采用螺纹进行连接，无需使用粘合剂。

本项目井管连接采用螺纹进行连接，没有使用粘合剂，并避免连接处发生渗漏。井管连接后，保持各井管轴心线一致。

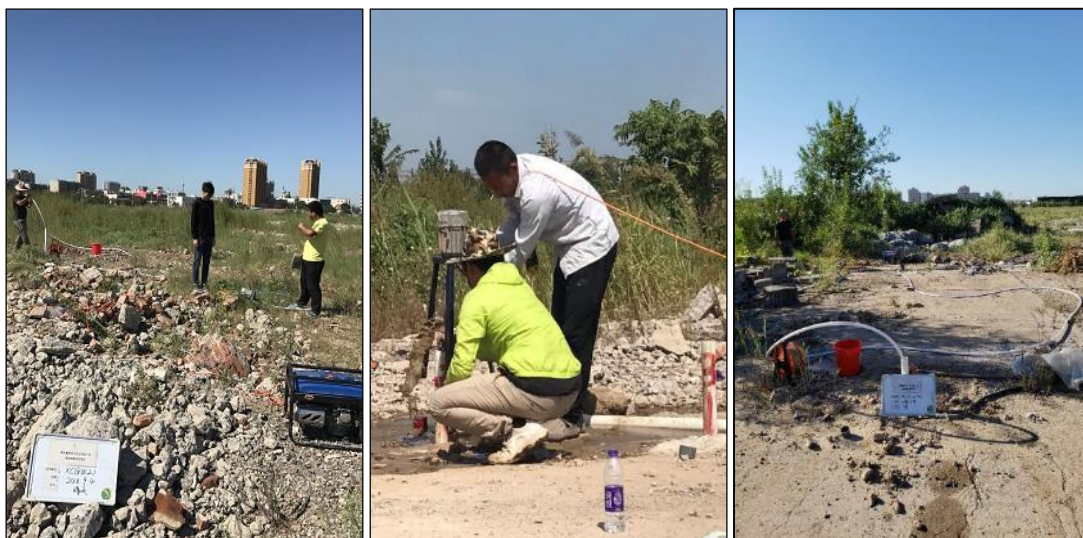
图 6-10 螺杆自吸泵洗井

监测井建成后，采用螺杆自吸泵洗井，本场地监测井回水较快，连续泵抽 15~20min 后，静置 10min 左右，再开始下一个循环，反复洗井 5-7 次，直至出水中无明显泥沙被抽出，成井洗井过程如图 6-10 所示。

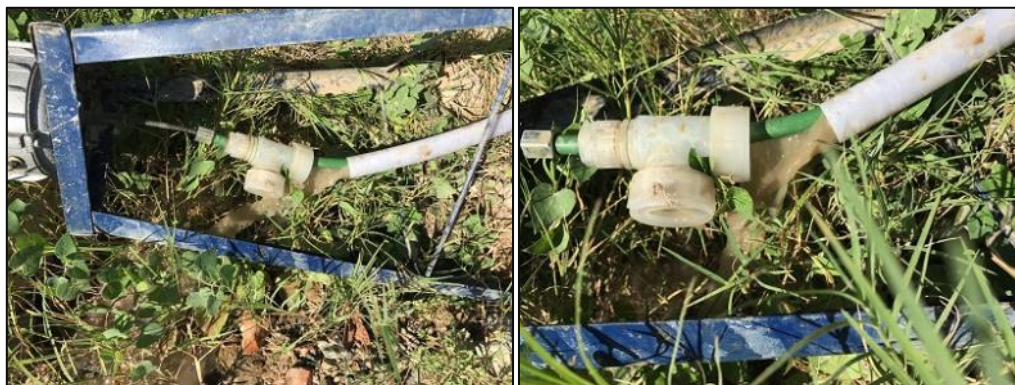
图 6-11 成井洗井结束前出水

成井洗井结束前出水如图 6-11 所示，可以见到泥沙明显减少。

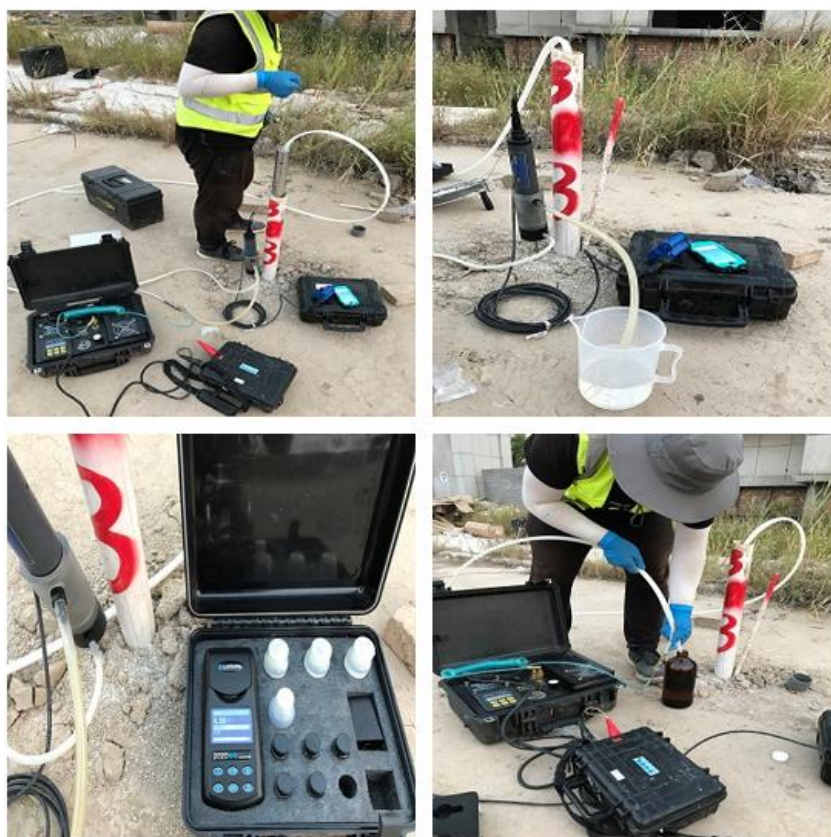
图 6-12 采样前气囊泵洗井

采用气囊泵进行采样前洗井，洗井过程如图 6-12 所示，采样前洗井按照以下要求进行：

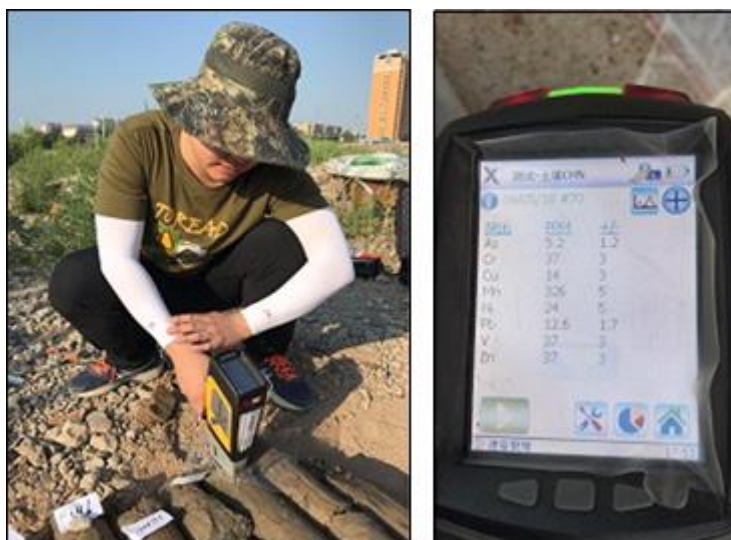
图 6-13 现场 XRF 快速检测

**检测结果记录:** 每次测量前为了防止交叉污染均需更换一次性 PE 手套, 为了减小测量误差, 同时在采样时间充裕的情况下, 同一土壤样品可以重复测量 2-3 次, 取其平均值作为最终记录结果;

**实验室结果验证:** 对于 XRF 现场检测的样品, 挑选其中 5% 有代表性的样品送入实验室检测分析, 对比 XRF 检测结果, 进行相关性分析, 只要满足相关性系数大于 0.7 以上的, 即表明现场 XRF 数据可用于现场污染状况的表征。

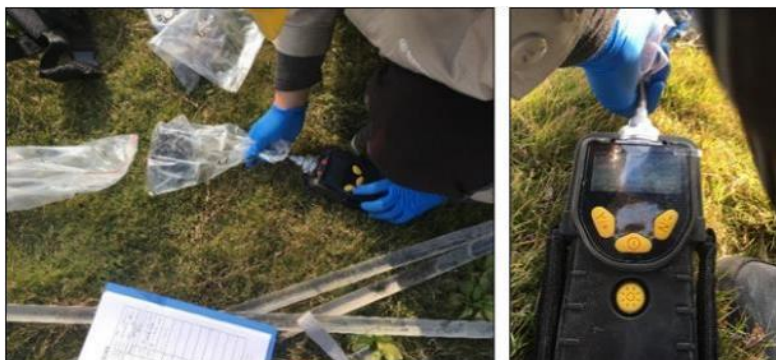
图 6-14 现场 PID 快速检测

PID 用于土壤中 VOCs 快速检测, PID 利用紫外光灯的能量离子化有机气体, 再加以探测的仪器。其工作原理是利用每一种化合物都具有特定的游离能和游离效率, 探测化合物游离后所长生的电流大小来进行半定量分析。

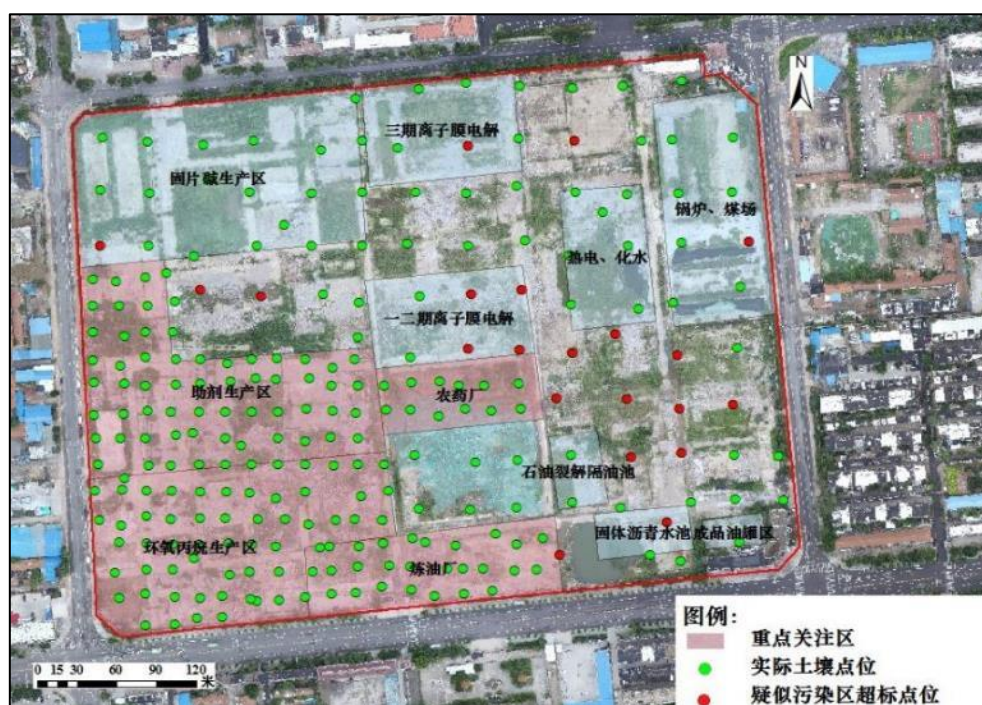
图 6-17 疑似污染区点位超标情况示意图

在实验室完成样品分析检测工作后，我们对前期+初查+详查阶段的数据进行了初步分析，分析结果表明超标点位多集中于重点关注区，但疑似污染区还是存在超标现象，分布及污染物种类情况如图 6-17 所示。由图只统计了疑似区有机污染物超标情况，重金属只有砷超标较为普遍且污染严重点位主要集中在重点关注区，故未纳入本次评估。可见疑似污染区超标点位主要集中在老厂区东侧 PO 罐区与氯碱维修区，以及中部离子膜电解区，其余则较为分散。污染种类也主要以挥发性有机物为主，半挥发性有机物与总石油烃只存在个别点位。污染深度上较重点关注区浅，最深位于离子膜电解区至 15 m，其余为 0.5~9 m 不等。

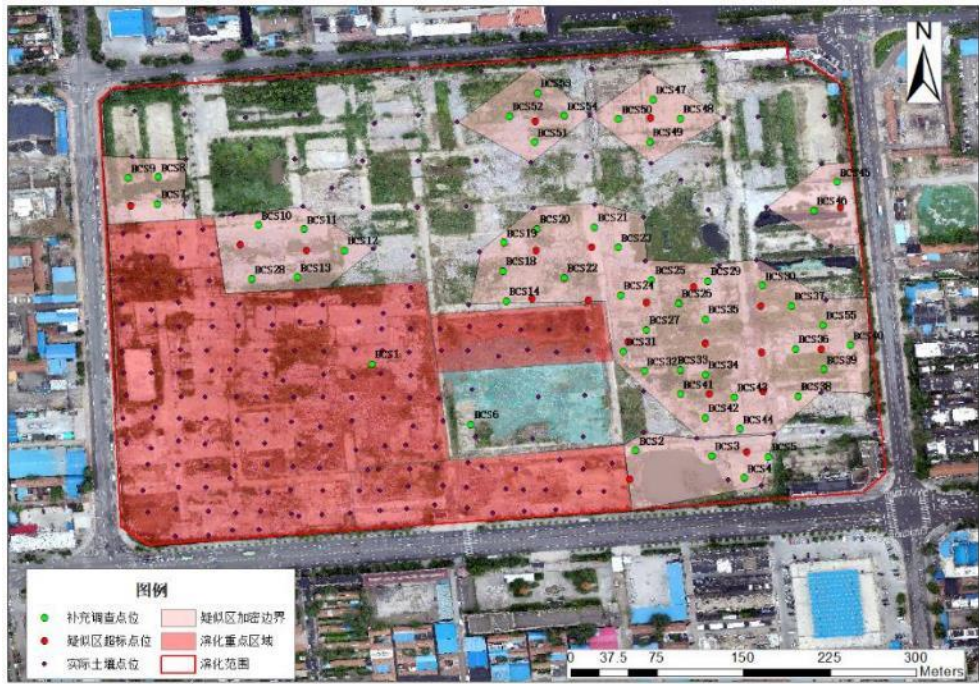
图 6-18 补充调查土壤点位分布图

基于以上，根据目前阶段数据所反应的场地超标污染物空间分布特点，本次加密调查阶段共布设土壤采样点 55 个。其中，疑似污染区主要在超标点位周边进行进一步加密调查；重点关注区域在详细调查布点网格已经基本达到 20m\*20m 的要求，因此本阶段只设置一个 38m 土壤钻孔，以进一步明确该区域污染深度。具体如图 6-18 所示。

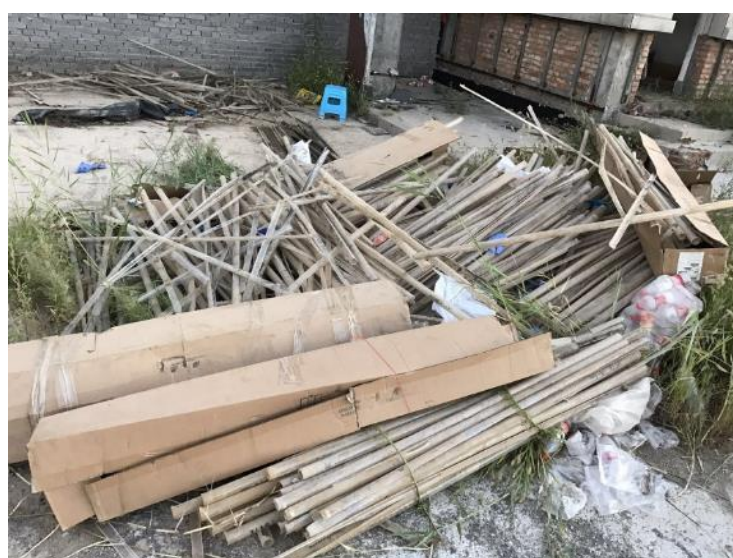
图 6-19 使用后废旧 GP 管存放点

（3）现场采样过程中遗弃的废弃物，如手套、塑料袋等集中收集统一处理，不能直接遗弃在场地，钻进取出的土壤在取样结束后进行回填处理，GP 钻进所使用的塑料管，取样结束后统一收集在回收点，由钻机队进行每日回收处理。

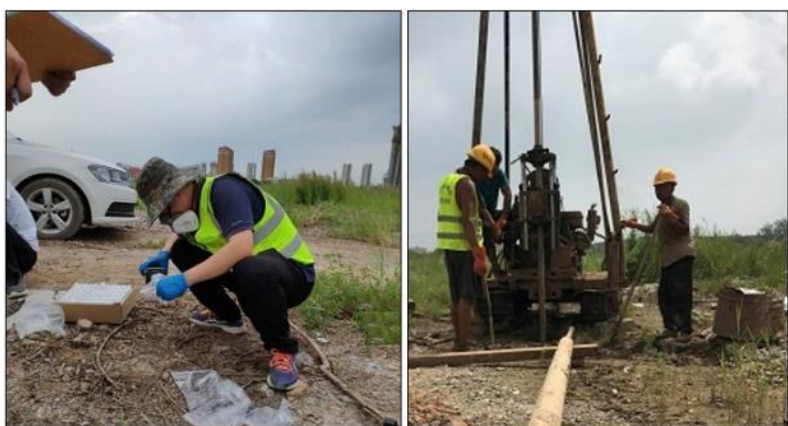
图 6-20 现场采样与钻探人员安全防护

根据场地地质条件, 现场可能有较多的建筑废渣, 废渣跌落会对现场人员脚部造成伤害, 为防止废渣、碎石等对人员造成伤害, 也为雪天防滑。为作业人员配备安全鞋。

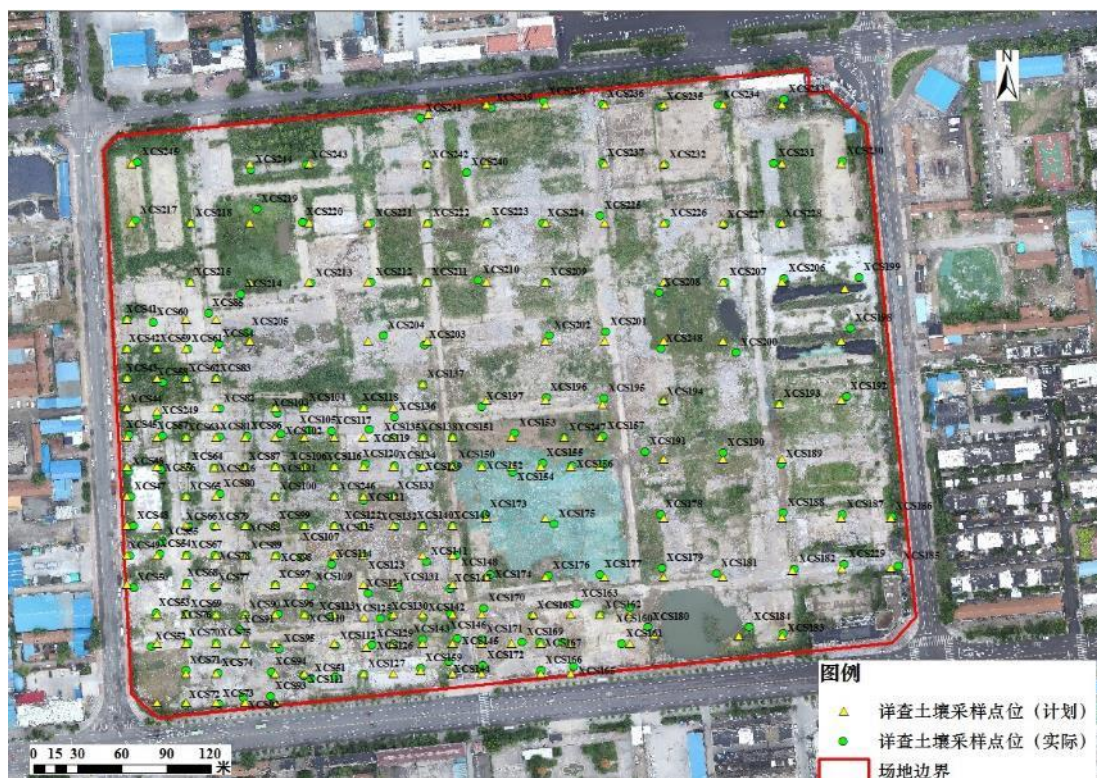
图 7-1 详细调查土壤点位分布图

按详查布点方案，实际土壤样品采集过程中没有增加或删减点位，实际建立土壤探孔 209 个。虽然场地地上构筑物已全部拆除，但仍有部分区域残留建筑垃圾，场地地面被厚度不等的建筑用土覆盖，导致钻机无法在原点位钻孔，因此结合现场实际情况，对实际钻孔位置进行了适当调整，实际土壤采样点位及调整情况见图 7-1 所示。

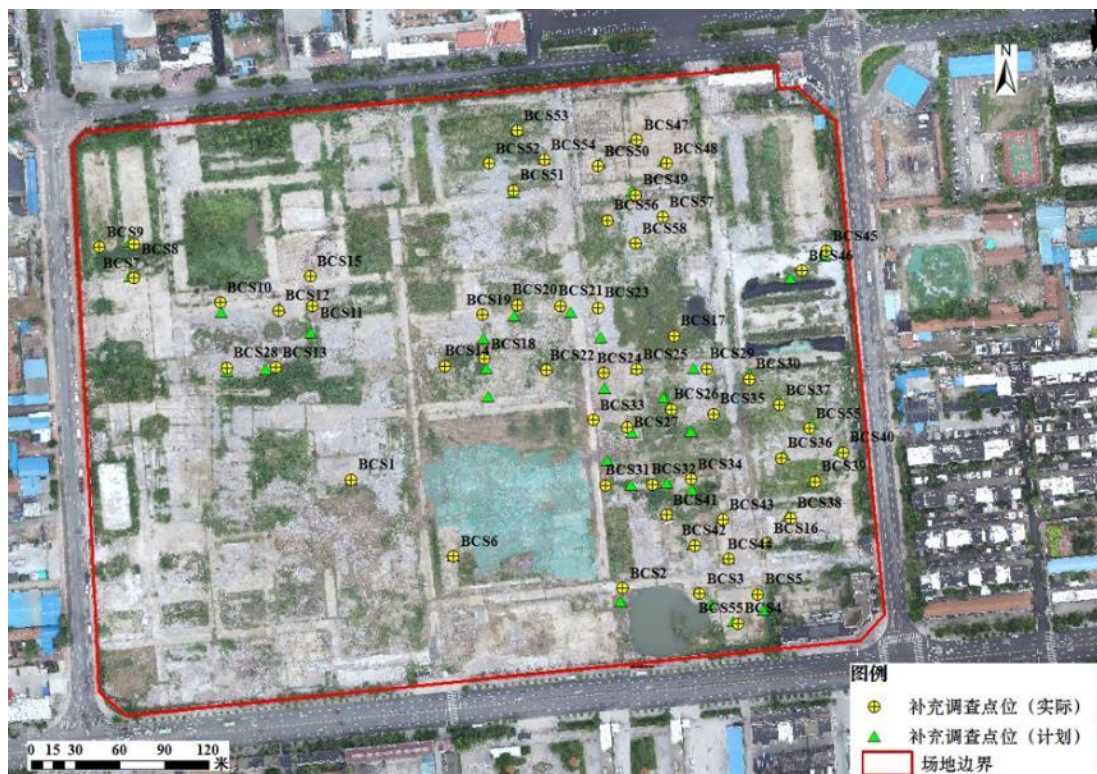
图 7-2 补充调查土壤点位分布图

补充调查计划增加土孔 55 个，实际土壤样品采集过程中根据现场快速检测结果，将点位增加至 58 个。同样根据场地实际条件对点位位置进行微调，补充调查阶段实际土壤点位及调整情况见图 7-2 所示。
