# 滨化集团股份有限公司化工分公司老厂区 场地调查修复项目

## 详细调查报告 (报批稿)

环境保护部环境规划院

2018 年 12 月

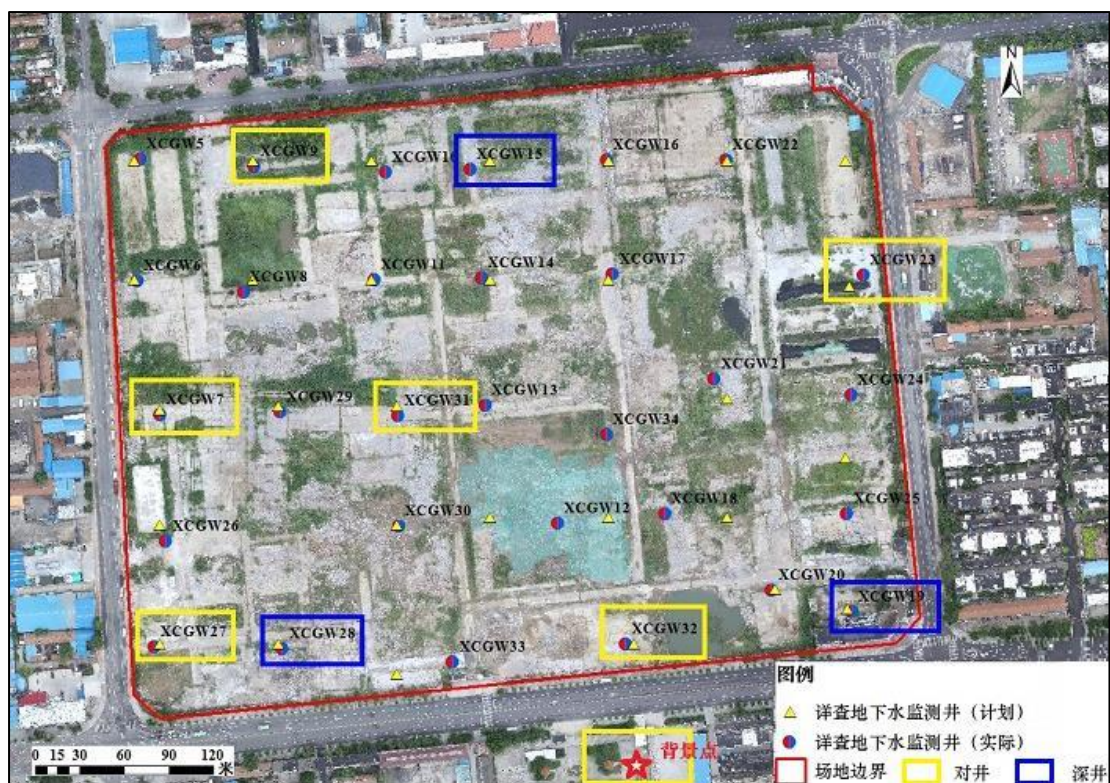
图 7-3 详细调查地下水监测井分布图

根据区域水文地质条件与本场地实际情况，本场地第一层潜水层分表层不连续滞水层与深层微承压层，为探究污染物在表层与深层地下水中的分布特征与二者之间的水力联系，详细调查阶段共建立地下水监测井 31 组（背景点 1 组），其中包括 7 组对井，3 口深井，21 口浅井，共采集地下水样品 38 个（未包括 2 个质控样品）。地下水监测井分布情况如图 7-3 所示。

初步调查阶段通过资料收集、初步采样分析，进一步明确了场地原有功能分区，因此在专家论证通过的原采样计划基础上，采用专业判断布点法，将个别疑似污染区点位调整至重点关注区。此外，由于场地地表残留建筑垃圾，场地地面被厚度不等的建筑用土覆盖，导致钻机无法在原定点位钻孔，因此结合现场实际情况，对实际井位进行了适当调整，实际地下水监测井点位调整情况见图 7-3 所示。

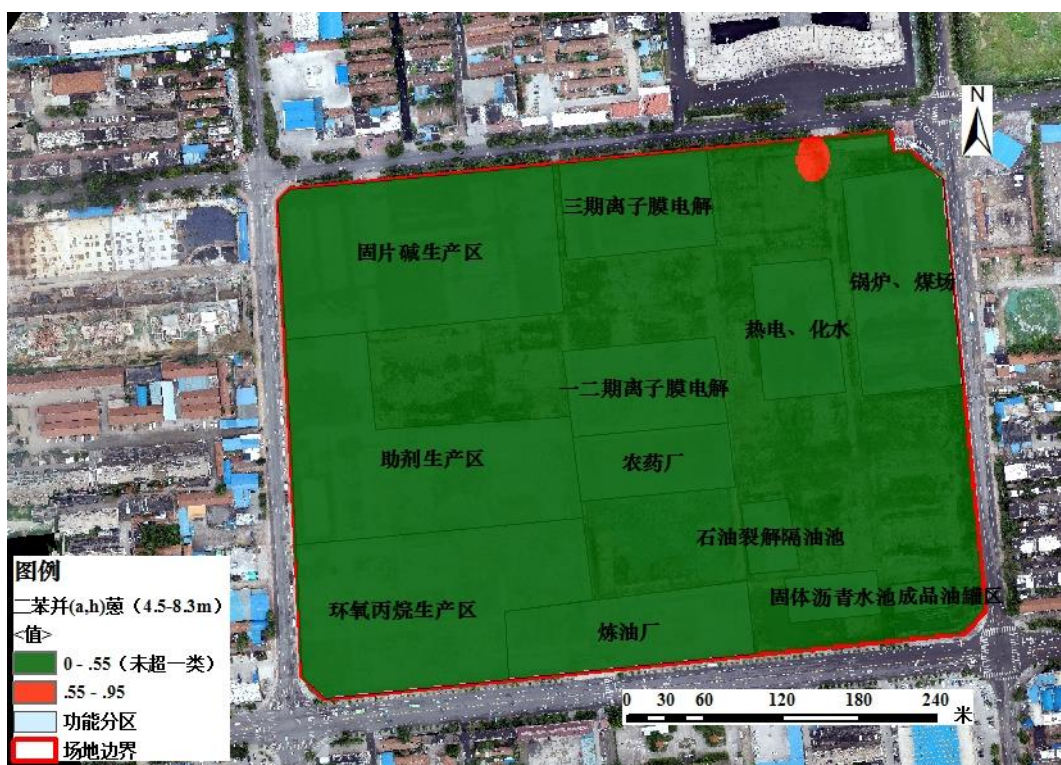
图 7-100 第二-3 层 (4.5~8.3m) 污染分布

第一层(0~1.6m)污染主要集中在炼油厂东侧和原农药厂西侧小面积区域,第二-3层(4.5~8.3m)污染则主要集中在锅炉煤场北侧小面积区域,第二层其余2个亚层不存在超标现象。污染在土壤中各层分布情况见图 7-99 和图 7-100。

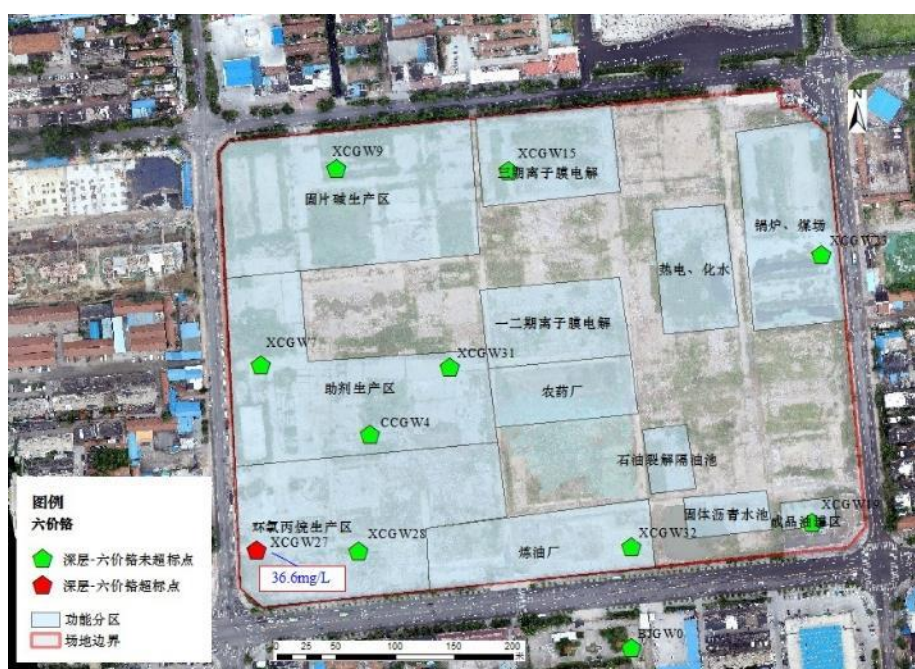
图 7-114 地下水中六价铬污染分布

六价铬超标污染仅发生在深层地下水中，超标点位位于原环氧丙烷生产厂区，临近厂区边界，超标监测井位分布见图 7-114。

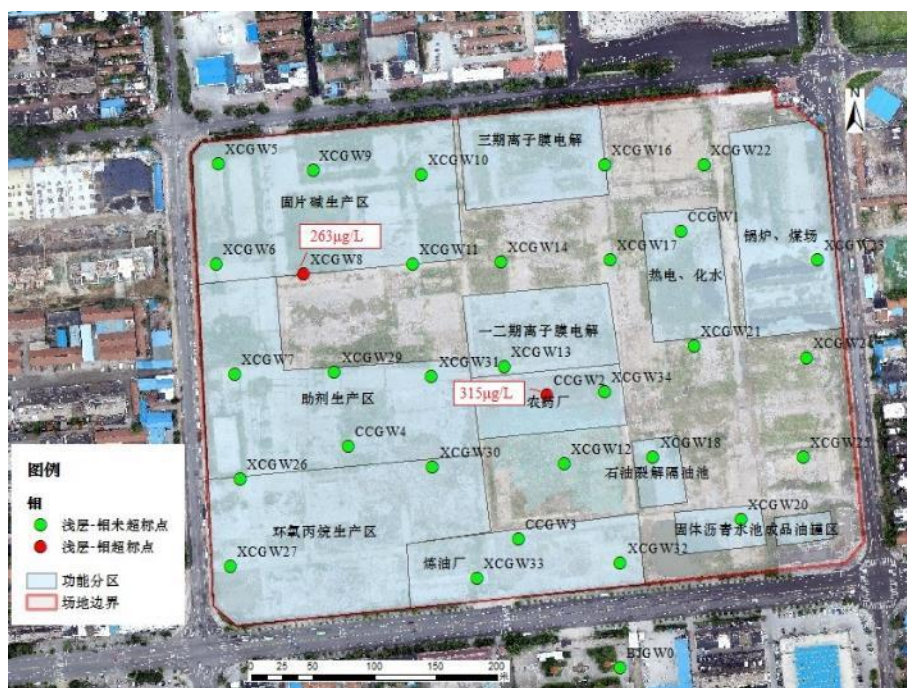
图 7-116 地下水中重金属钼污染分布

地下水中重金属钼污染仅发生在浅层地下水中，超标点位位于原固片碱生产区和原农药厂，本场地地下水流向由南向北，重金属钼浓度由南向北有降低趋势，监测井超标点位分布见图 7-116。

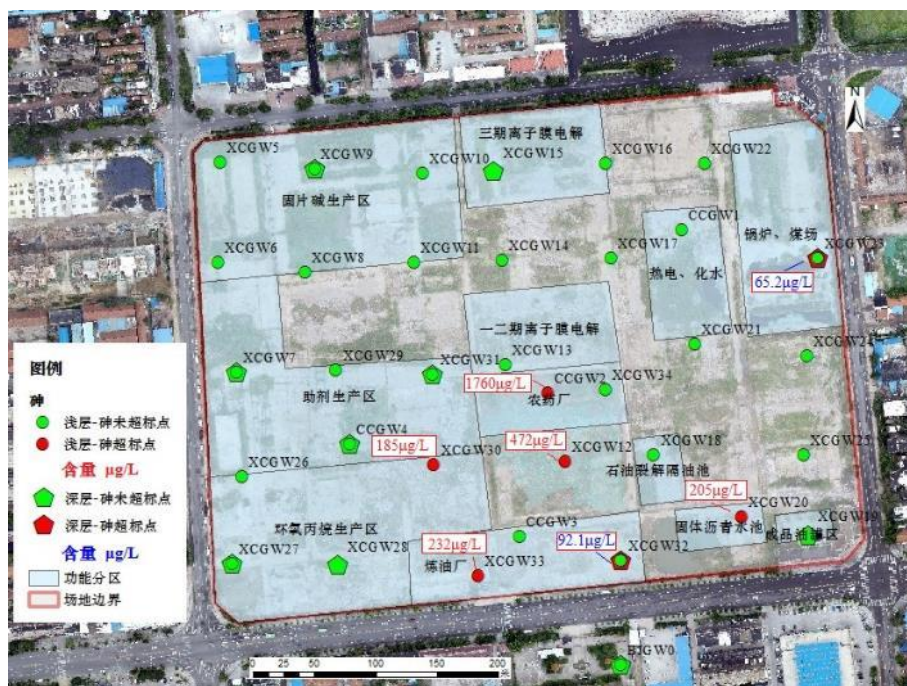
图 7-118 地下水中重金属砷污染分布

浅层与深层地下水中均存在重金属砷超标污染，浅层砷污染主要存在于原环氧丙烷生产区、原炼油厂、原农药厂和原固体沥青水池，且农药厂污染最为严重。深层地下水中重金属砷污染主要存在于原锅炉/煤场和原炼油厂东侧，砷含量小于  $100\mu\text{g/L}$ ，远低于表层砷浓度。通过建立监测井对井，发现 2 处深层地下水砷超标点位 XCGW23 和 XCGW32，浅层地下水没有超标。监测井超标点位分布见图 7-118。

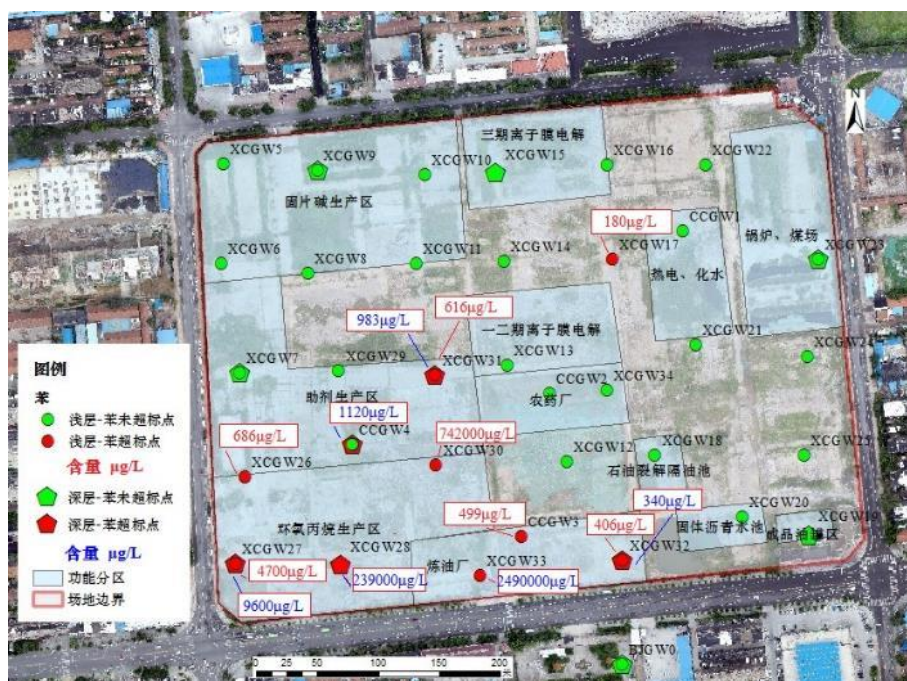
图 7-121 地下水中苯污染分布

浅层地下水中,位于环氧丙烷生产区的 XCGW30 点位苯污染最重,浓度达到 742000 $\mu\text{g/L}$ 。深层地下水,苯污染有随地下水流向由南向北逐渐降低的趋势,位于原炼油厂区的 XCGW33 号监测井污染最重,苯浓度达到 2490000 $\mu\text{g/L}$ ,该点位西侧的 XCGW28 号监测井苯浓度为 239000 $\mu\text{g/L}$ ,而北侧原助剂生产区两口深井中苯浓度分别为 1120 $\mu\text{g/L}$  和 983 $\mu\text{g/L}$ 。

XCGW27、XCGW32 和 XCGW31 三组对井中,浅井与深井苯含量全部超标,但 XCGW27 和 XCGW31 两口对井深层苯污染较浅层更重。位于原助剂生产区的 CCGW4 号对井中,苯超标污染仅存在于深层地下水中。

深层地下水中的有机污染可能是土壤中污染物淋溶下渗导致的，同时老厂区污水处理设施可能较为落后，排水渠或管道可能存在老旧破损的现场，导致污染物随废水进入到地下水中，造成污染。

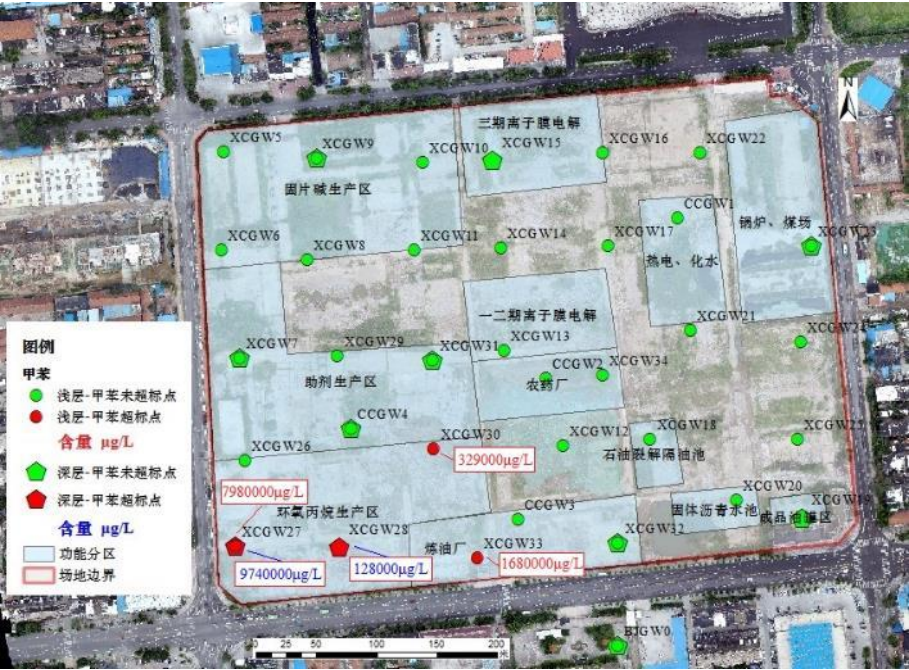
图 7-124 地下水中甲苯污染分布

地下水中甲苯超标污染点位分布较为集中，3 口监测井位于原环氧丙烷生产区，1 口位于原炼油厂区西侧。甲苯最大检出浓度存在位于原环氧丙烷生产区厂区边界的 XCGW27 号监测井深层地下水中，浓度为 9740000  $\mu\text{g/L}$ 。

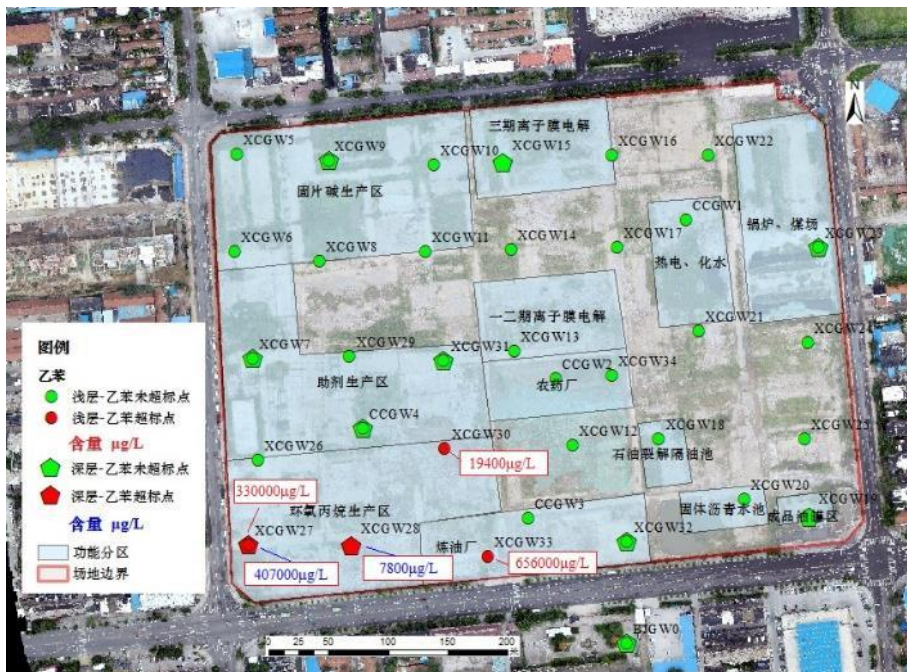
图 7-127 地下水中乙苯污染分布

地下水中乙苯超标污染点位分布与甲苯完全相同，3 口监测井位于原环氧丙烷生产区，1 口位于原炼油厂区西侧。但乙苯最大检出浓度存在位于原炼油厂的 XCGW33 号监测井浅层地下水中，浓度为 6560000 µg/L。

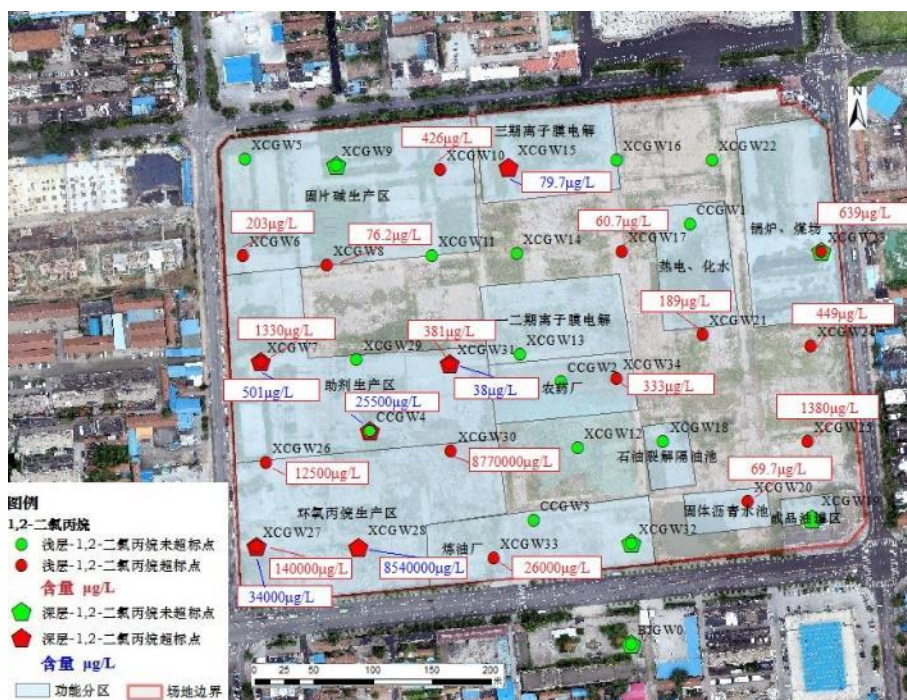
图 7-133 地下水中 1,2-二氯丙烷污染分布

原助剂生产区 2 组对井和 1 口深井 1,2-二氯丙烷超标，原三期离子膜电解车间 1 口深井超标，该监测井临近场地北侧边界，但浓度较低，仅为 79.7 $\mu\text{g/L}$ 。

其余超标污染均存在于浅井中，包括原固片碱生产区 3 口浅井最高检出浓度 426 $\mu\text{g/L}$ ；原炼油厂 1 口浅井最高检出浓度 26000 $\mu\text{g/L}$ ；原农药厂 1 口浅井最高检出浓度 333 $\mu\text{g/L}$ ；原锅炉/煤场临近场地东侧边界 1 口浅井超标浓度 639 $\mu\text{g/L}$ ；原固体沥青水池 1 口浅井超标浓度 69.7 $\mu\text{g/L}$ ，以及该功能区北侧 3 口浅井，最高浓度为 1380 $\mu\text{g/L}$ 。

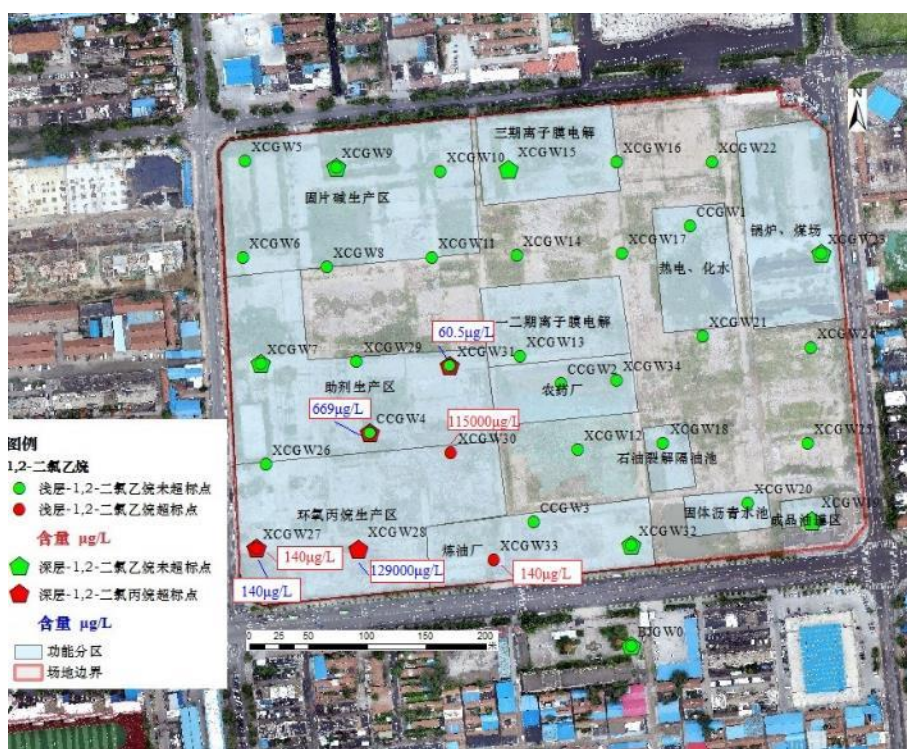
图 7-136 地下水中 1,2-二氯乙烷污染分布

场地内共 7 口监测井 1,2-二氯乙烷超标，其中包含位于原环氧丙烷生产区场地西南边界的一组对井（XCGW27），其余 2 口浅层监测井分别位于原炼油厂和原环氧丙烷生产区，3 口深井位于原环氧丙烷生产区和原助剂生产区。1,2-二氯乙烷最高检出浓度 129000µg/L，出现在原环氧丙烷生产区 XCGW28 号深层监测井中，其次为 XCGW30 号浅井浓度 115000µg/L。位于原助剂生产区的两口深井，其浅层地下水中 1,2-二氯乙烷浓度并未超出标准。

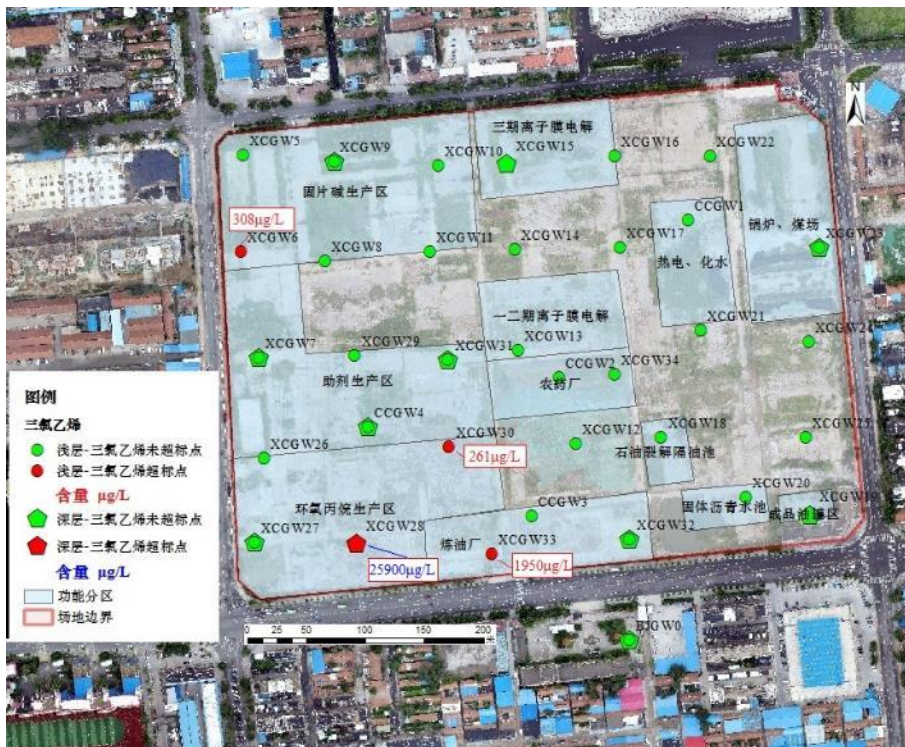
图 7-139 地下水中三氯乙烯污染分布

监测井中共 4 个三氯乙烯超标点位，3 口浅层监测井分别位于原炼油厂、原环氧丙烷生产区和原固片碱生产区，1 口深层监测井位于原环氧丙烷生产区。污染物最高检出浓度 25900µg/L，出现在原环氧丙烷生产区 XCGW28 号深层监测井中。

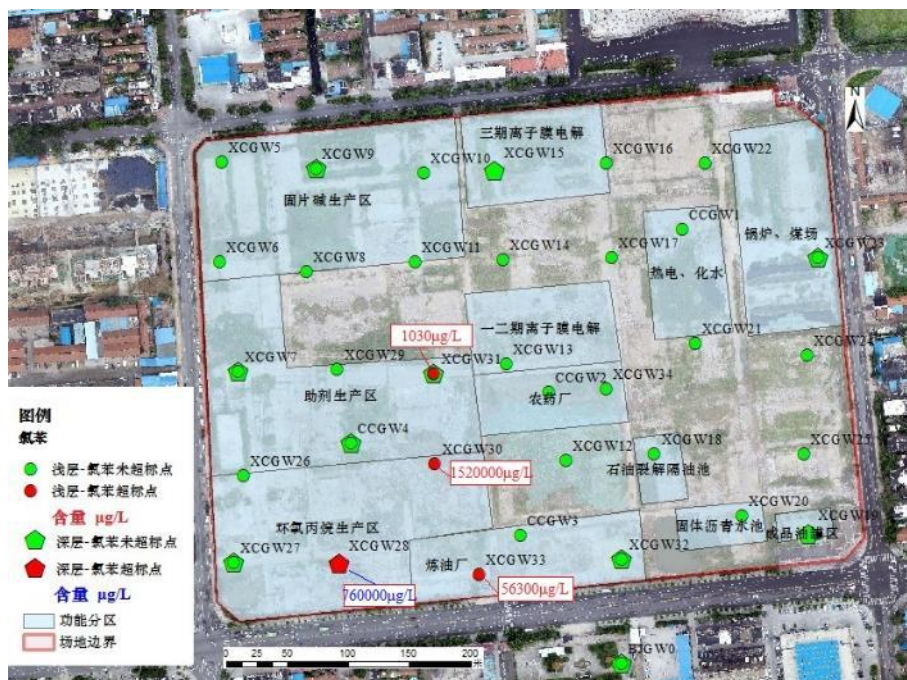
图 7-142 地下水中氯苯污染分布

监测井中共 4 个氯苯超标点位，3 口浅层监测井分别位于原炼油厂、原环氧丙烷生产区和原助剂生产区，1 口深层监测井位于原环氧丙烷生产区。污染物最高检出浓度 1520000µg/L，出现在原环氧丙烷生产区 XCGW30 号浅层监测井中。

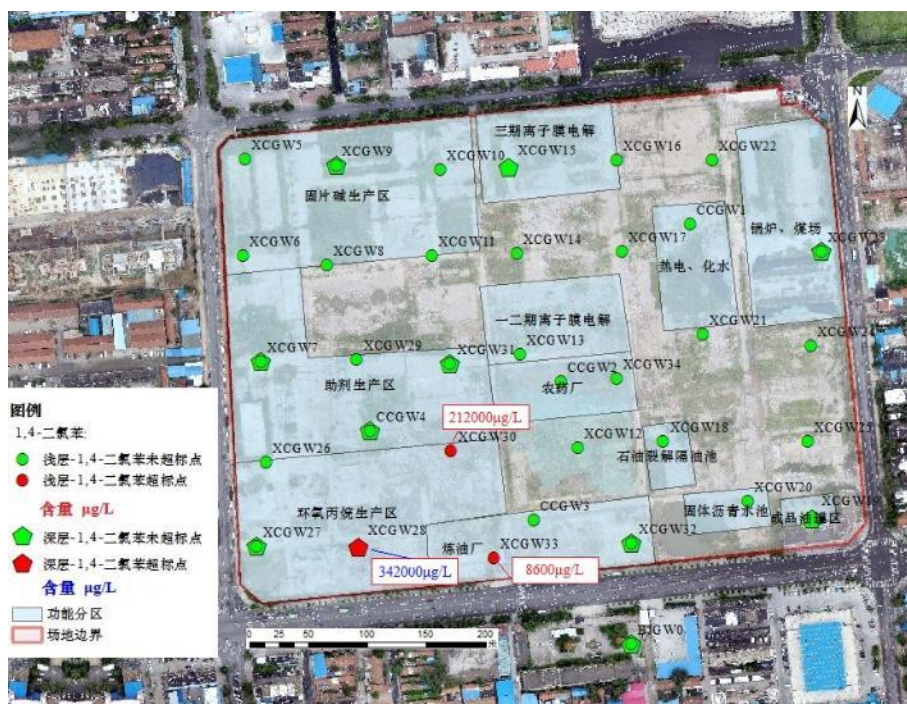
图 7-145 地下水中 1,4-二氯苯污染分布

场地内存在 3 个地下水中 1,4-二氯苯超标点位，位于原环氧丙烷生产区和原炼油厂区。最大检出浓度为 342000µg/L，位于 XCGW28 号点位深层地下水中。

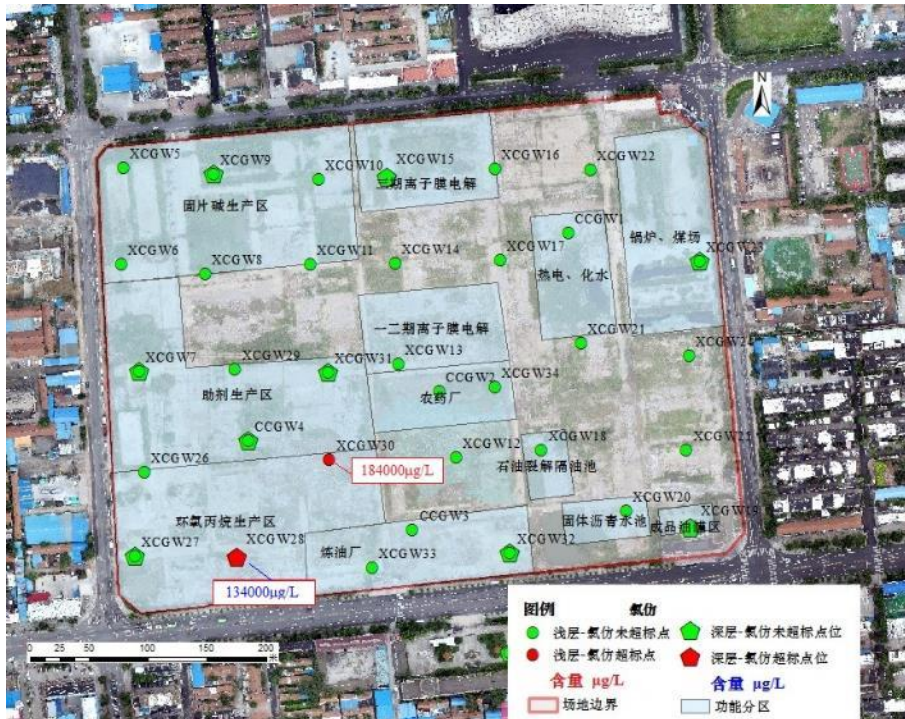
图 7-151 地下水中氯仿污染分布

地下水中 2 个氯仿超标污染点位分布与 1,2-二氯苯污染点位分布完全相同，全部位于原环氧丙烷生产区，深层与浅层地下水中氯仿浓度分别为 134000µg/L 和 184000µg/L。

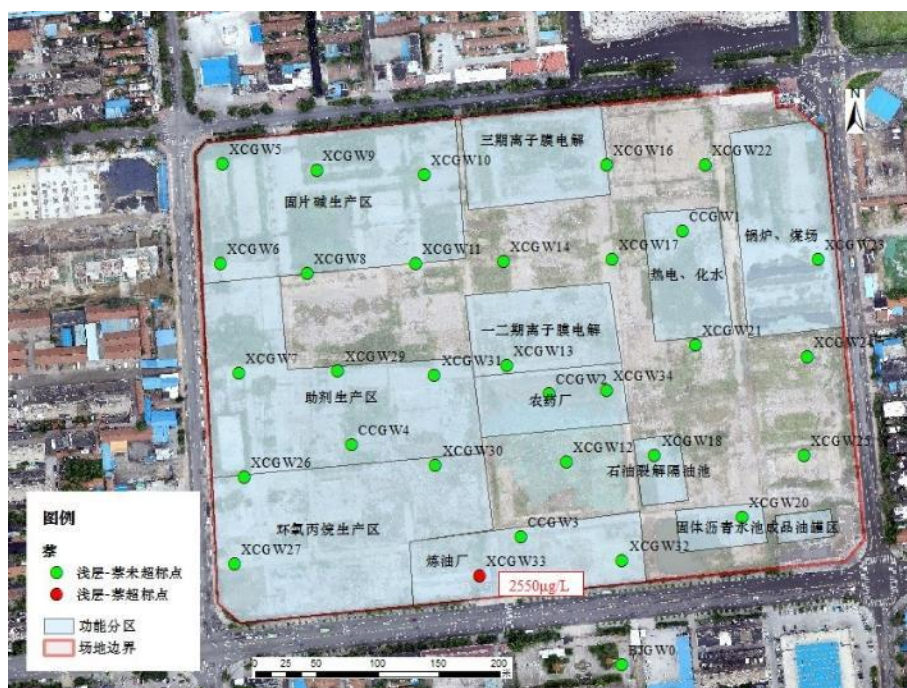
图 7-154 地下水中萘污染分布

场地内地下水监测井仅 1 个萘超标点位，位于原炼油厂区的浅层地下水中，污染物浓度 2550 $\mu\text{g/L}$ 。

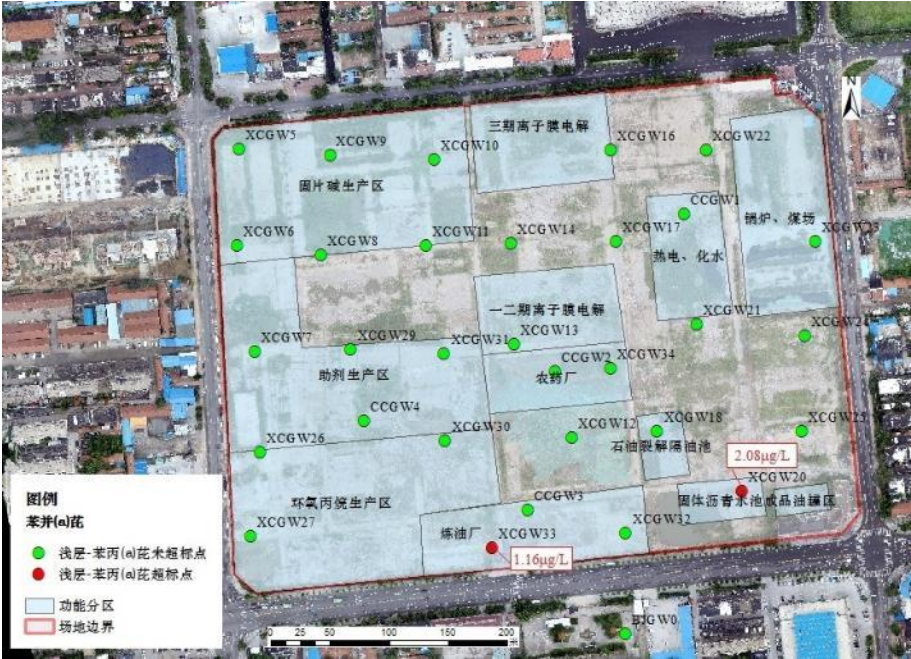
图 7-156 地下水中苯并(a)芘污染分布

场地内地下水存在 2 个苯并(a)芘超标点位，2 个浅层污染点位分别位于原炼

油厂和原固体沥青水池区域，苯并(a)芘含量分别为 1.16 $\mu\text{g/L}$  和 2.08 $\mu\text{g/L}$ 。

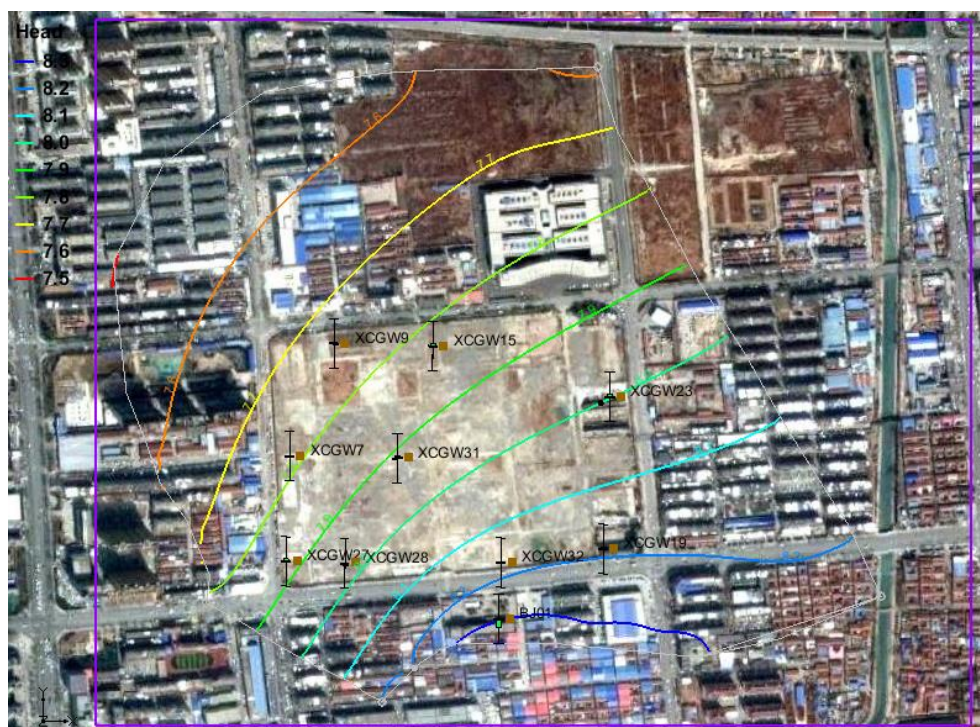
图 7-159 地下水流场拟合效果图

本次地下水水流数值模拟主要针对目的含水层为深层含水层，建模以 GMS 软件中 Modflow 模块为基础，概化拟合场地水文地质条件，对模型进行含水层结构、边界条件等概化，建立三维稳定流模型，模拟场地现状下地下水流场，利用监测水位进行水位拟合，拟合效果见图 7-159。可以看出，拟合效果良好，基本可以反映场地深层地下水流场情况。

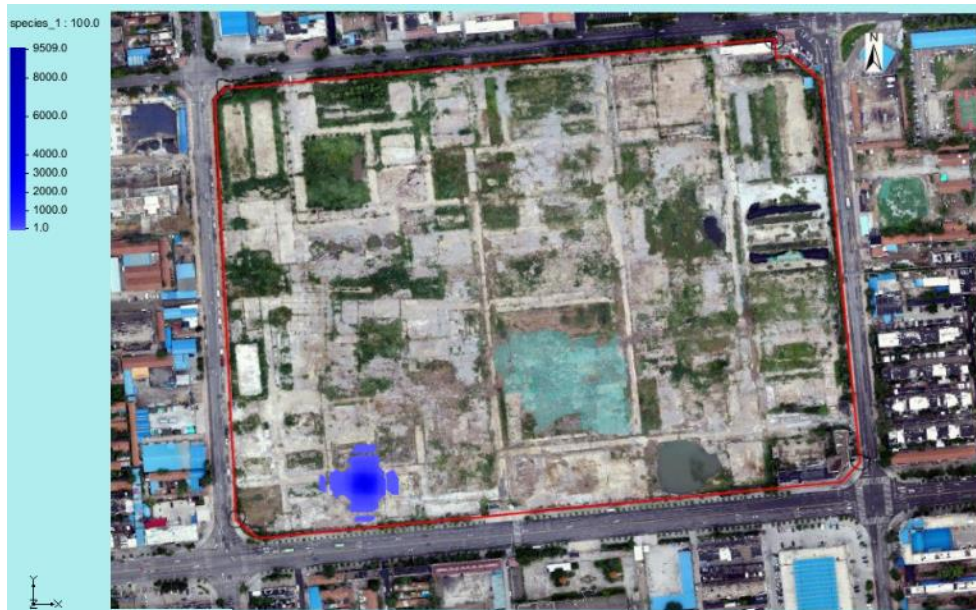
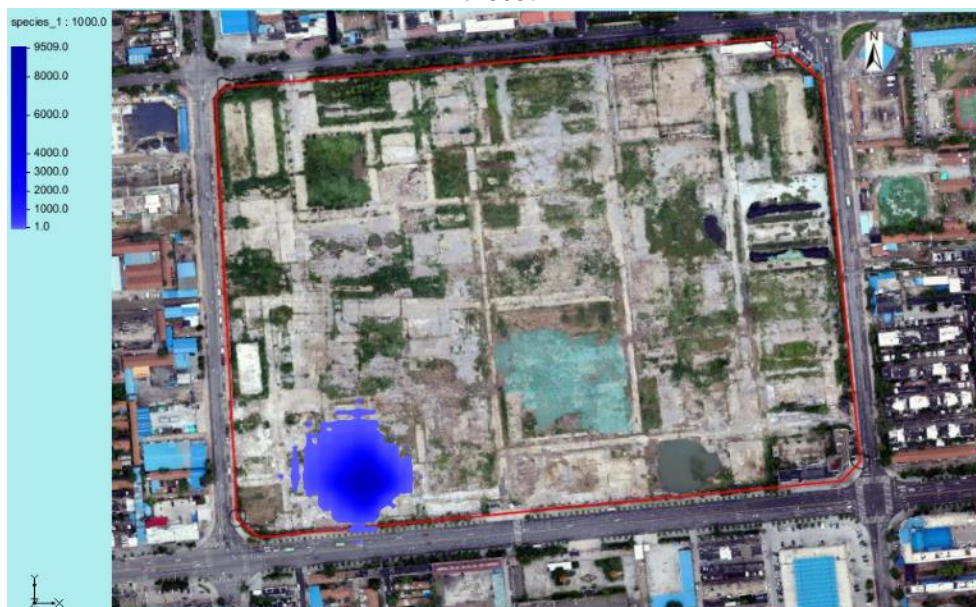
图 7-160 1,2 二氯丙烷深层地下水扩散示意图

利用 GMS 中 MT3D 模块，根据仅考虑对流弥散作用下污染物的迁移途径，污染物纵向弥散系数取值 10m。利用 XCGW28 孔（1,2 二氯丙烷浓度最大值），给定浓度 8540mg/L 作为污染源，模拟污染物进入深层地下水之后可能造成的污染范围，模拟结果见图 7-160。

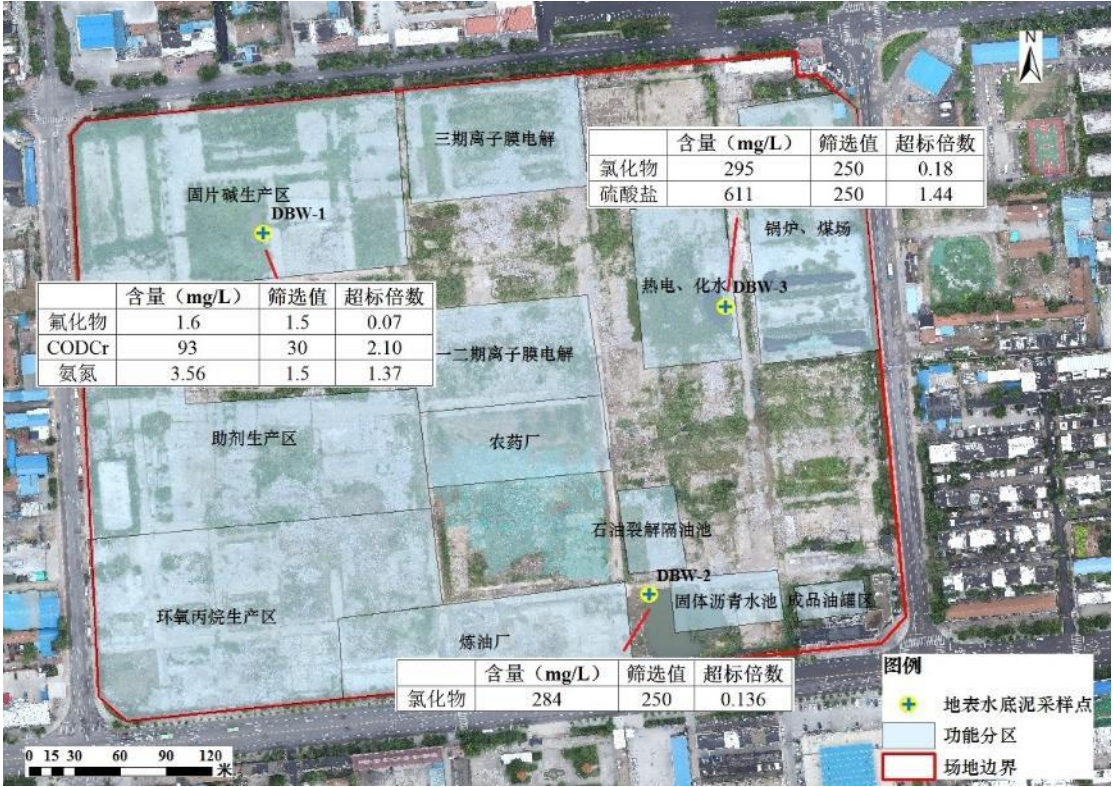
图 7-161 地表水中污染物分布示意图

原固片碱生产区地表水中氟化物、化学需氧量和氨氮含量分别超标 0.07、2.10 和 1.37 倍，原固体沥青水池区域地表水中氯化物含量超标 0.14 倍，原热电、化水车间氯化物含量超标 0.18 倍，且硫酸盐含量超标 1.44 倍。
